VII. ETUDE FRACTOGRAPHIQUE DE LA RUPTURE

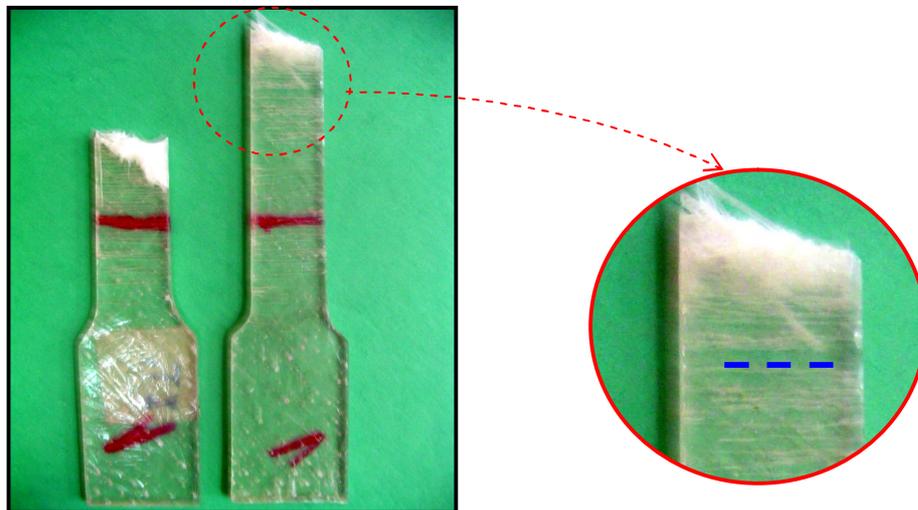
- la fissuration transverse de la résine avant la rupture finale
- la rupture des fibre, et puis la rupture finale en 2 morceaux.

Fig. (VII.1) : Fissuration transverse image macroscopique

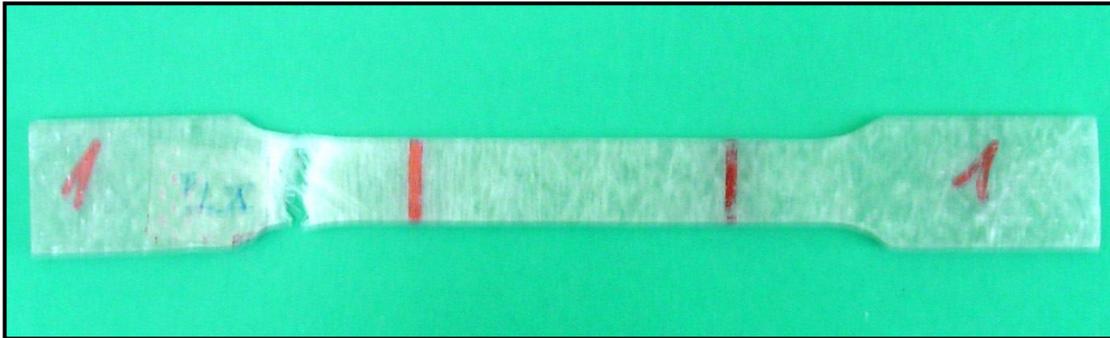
Photo (VII.3) montre la rupture en cisaillement de l'éprouvette sur les morts.

Fig. (VII.3) : Rupture par cisaillement en traction
Image macroscopique

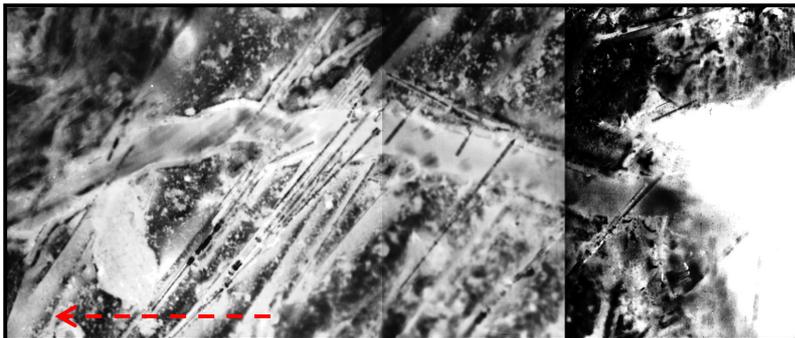
Les photos (VII.4,5,6) montrent le chemin de la propagation de la fissure derrière la fissure initiale. Il est à noter que ces propagations ne débutent pas toujours du fond de la fissure initiale, ce qui est contradictoire à ce que a été montré théoriquement dans la bibliographie. (à cause du concentration de contrainte). Ceci est dû à notre avis à la difficulté d'usiner la fissure initiale et surtout le fond de fissure. Ceci est clairement observé dans les figures (VII.7, VII.8)

Fig. (VII.4) : Propagation or le fond de la fissure.
Photo microscopique ($\times 120$)

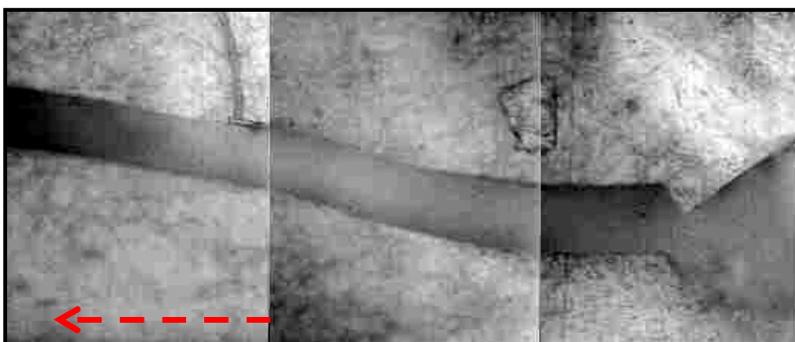
Fig. (VII.5) : Propagation de la fissure initiale
Photo microscopique ($\times 120$)

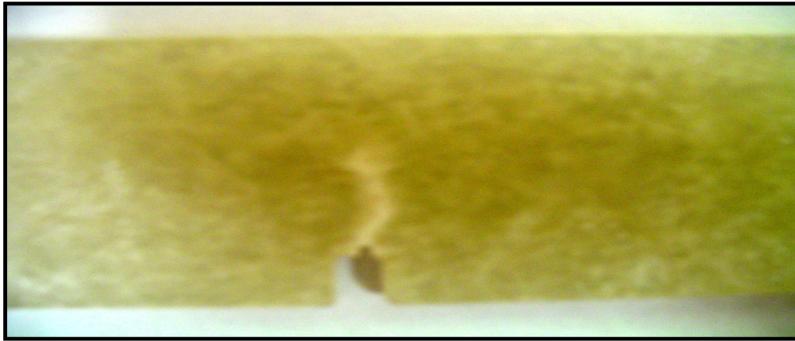
Fig. (VII.6) : Déchirures des éprouvettes de SENB
Photo macroscopique

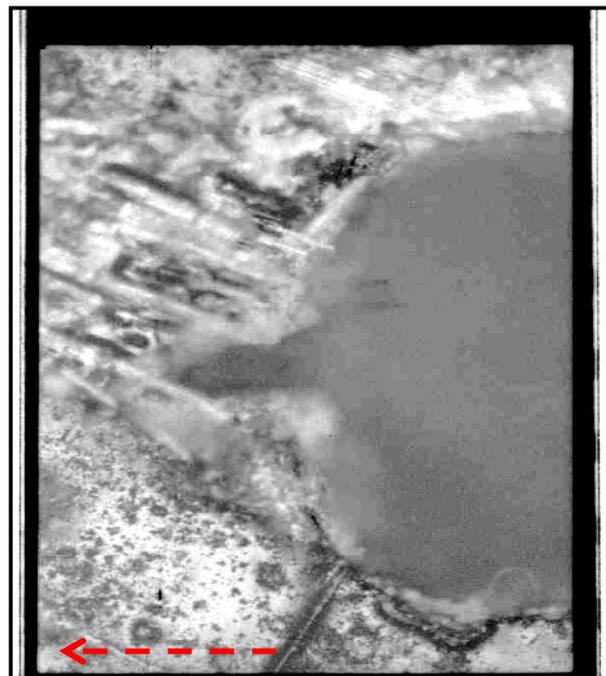
Fig. (VII.7) : Vue de la fissure initiale avant l'essai.
Photo microscopique ($\times 120$)

D'autre part, cette mécanisme ne permet pas de bien contrôler le voisinage de la fissure initiale. Cette donnée est éventuellement engendrée par d'autres déformations de fabrication et de sciage.

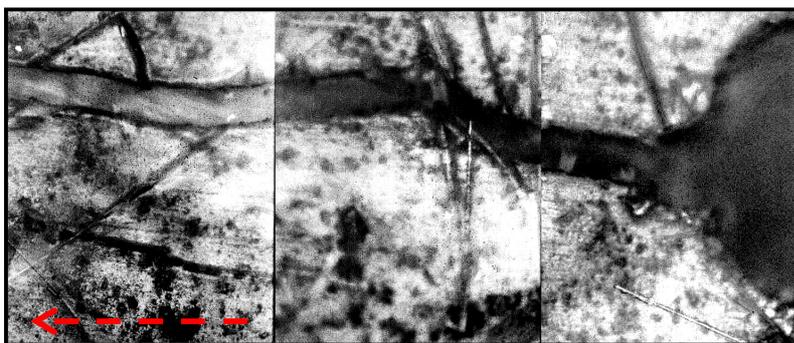
Les photos (VII.9, 10) montrent que la déchirure a été propagée en plusieurs directions (propagation dans le volume).

Fig. (VII.9) : Propagation de la fissure en plusieurs directions
Photo microscopique ($\times 120$)

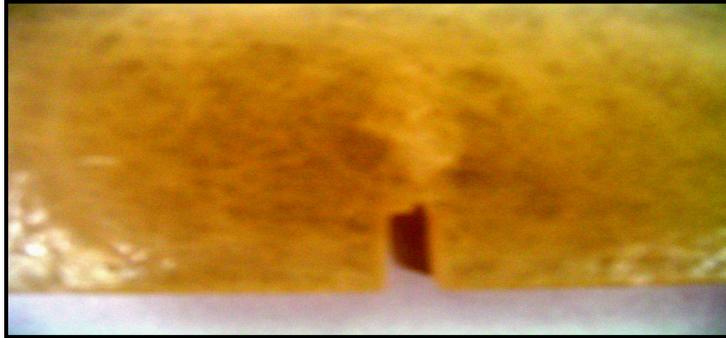
Fig. (VII.10) : Propagation de la fissure en plusieurs directions
Photo macroscopique

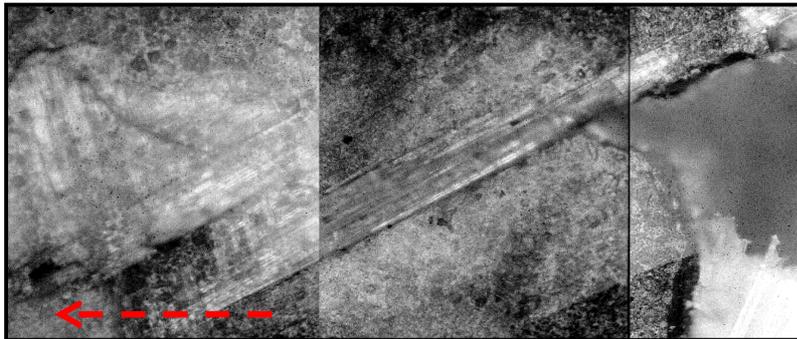
La photo (VII.11) montre que la rupture de la fissure a été produite en délaminage.

Fig. (VII.11) : Propagation de la fissure par délaminage
Photo microscopique ($\times 120$)

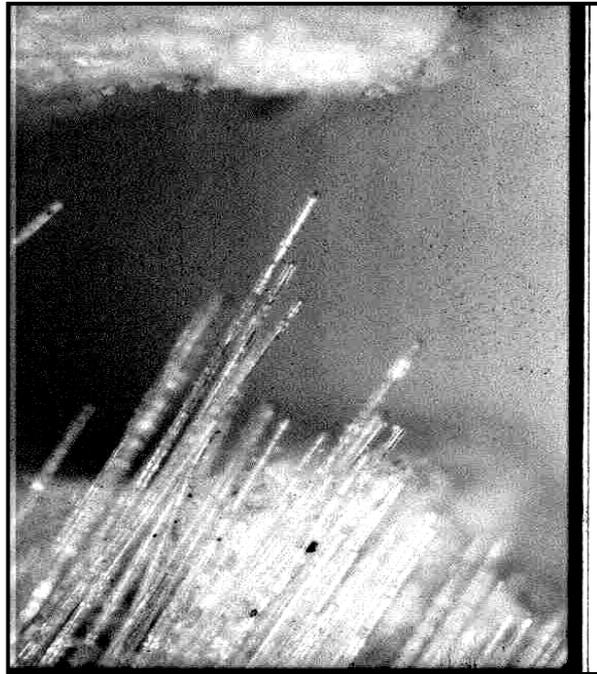
La photo (VII.12) montre que la déchirure présente des déchaussements et des décohésions de fibres de verre.

Fig. (VII.12) : Déchaussement et décohésion de fibre de verre cas des éprouvettes SENB ($\times 120$)
