Université Mohamed Khider – Biskra

Thèse présentée en vue de l'obtention Du diplôme de

Doctorat en sciences en : Architecture Option : Architecture

***CONSTRUCTION TRADITIONNELLE EN TERRE : RÉCONCILIATION
DU CADRE BÂTI ANCIEN AU MODE DE VIE MODERNE EN
ADOPTANT UNE STRATÉGIE DE SAUVEGARDE À TRAVERS LA
RÉHABILITATION DU KSAR DE KHANGUET SIDI NADJI***

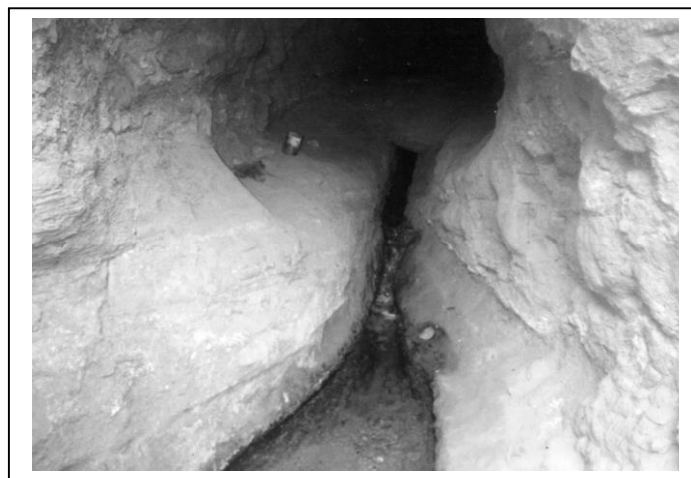
Photo n°3 : Vue de l'aval de la galerie d'une Foggara de Timimoune.
Source : B. Remini.2008

Le tronçon en aval de la foggara a pour unique fonction d'acheminer l'eau vers les terres irriguées. Par conséquent, ce segment, et lui seul, doit être rendu étanche pour assurer une imperméabilité optimale (actuellement, il est cimenté ou revêtu d'un matériau étanche). Les puits situés le long du parcours de la foggara en surface (ce qui explique la présence de cônes de déblais autour de chaque orifice) ont plusieurs utilisations. (Photo n°04). Ils servent à l'évacuation des matériaux excavés lors du creusement de la galerie, ainsi qu'aux visites d'entretien.

facilite l'exhaure de l'eau de la nappe phréatique vers la surface. Pour assurer son entretien et favoriser une adéquate ventilation, cette galerie est équipée d'une pluralité de puits. La galerie détient une fonction cardinale dans le mécanisme de la foggara et présente une dualité fonctionnelle. La première section est responsable d'un écoulement en charge, tandis que la seconde section se distingue par un écoulement en surface libre. L'infrastructure en elle-même se compose d'une galerie de géométrie variable, caractérisée par une largeur variant entre 50 cm et 80 cm, et une hauteur oscillant entre 90 cm et 150 cm. La longueur de ladite galerie peut fléchir entre 1 km et 15 km, tandis que le débit volumétrique peut s'étaler de 1 litre par seconde à 50 litres par seconde. (B. Remini, 2007).

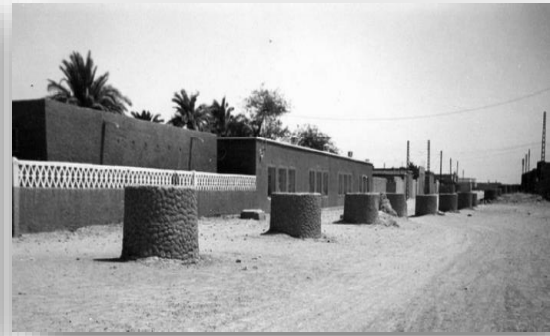
Photo n°5 : Alignement des puits d'une foggara à Timimoune. Source : B. REMINI, 2008.

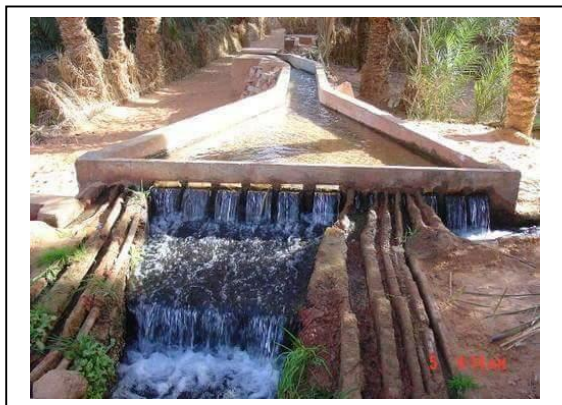
Photo n°06 : *Kasria* secondaire dans le système foggara.

Au moment où l'eau émane de la foggara, sa répartition s'effectue conformément aux droits dévolus à chaque bénéficiaire. Pour ce faire, s'emploie le mécanisme de répartition désigné sous le vocable "peigne" ou "Kasria", qui revêt la forme d'une dalle en grès présentant une série de perforations correspondant à chaque parcelle cultivée. Chacun de ces orifices recueille le volume d'eau assigné en proportion de la superficie cultivée. (J. Bisson, 2006). (Photo n° 06 et 07).

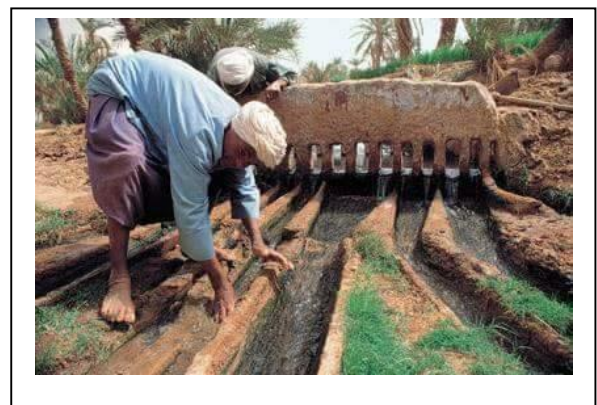
Photo n°07 : *Kasria* principale dans le système foggara. Source : *Kesria* de la foggara "Amghair" Timimoun.

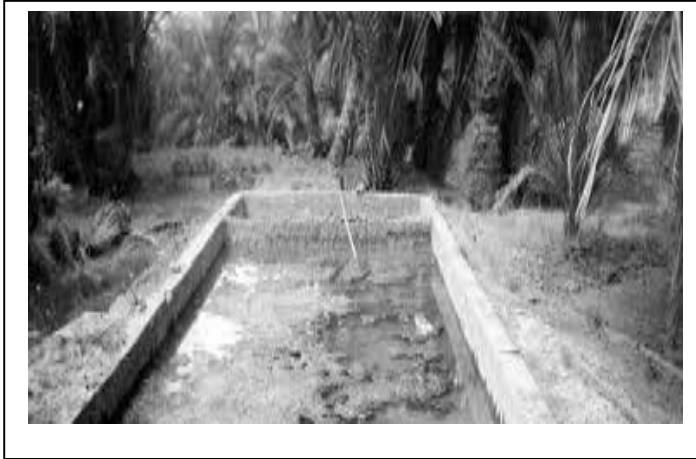
Photo n°8 : *Madjen* en ciment.
Source : B. Remini.2008.

Les seguias sont des canaux qui transportent l'eau vers les parcelles irriguées (Fig. 07). Cela entraîne une disposition en éventail du réseau d'irrigation et, par conséquent, de la palmeraie. Chaque portion d'eau aboutit à la fin de la seguia à un bassin réservoir appelé "*madjen*", qui joue le rôle de récupération et de régulation de l'eau. Le bassin reçoit l'eau directement des multiples *kasriates*, où elle s'accumule pendant la nuit, puis est relâchée dans les seguias qui se chargent de la distribution entre les palmeraies et les parterres de culture au moyen de dérivations secondaires, l'eau est acheminée par le biais de derniers dispositifs de répartition répartis sur "peignes". En ultime instance, c'est le peigne terminal qui alloue le volume d'eau en concordance avec la part

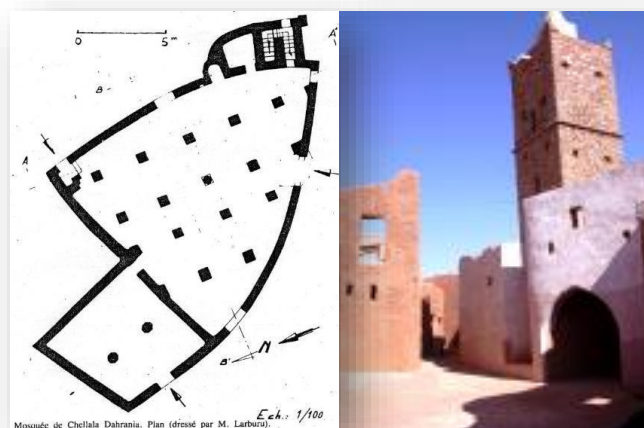
Fig. n°11 : Plan et illustration de la mosquée du ksar de Chellala Dhahrania. Ain-Sefra. Source : F. Cominardi.1991.

Les ksour sont fréquemment liés à la dispensation de l'enseignement religieux. Afin de promouvoir la cohésion sociale et spirituelle, l'édification de mosquées s'avérait impérative (voir Figure n°11), en conjonction avec la création d'infrastructures pour les élèves ainsi qu'une bibliothèque. Un autre rôle de prime importance était d'ordre commercial, exigeant la mise en place de réserves pour les marchandises. Ainsi naquit le village, initialement sous la forme d'un campement près d'une source d'eau, puis d'un ermitage entouré de palmiers-dattiers, suivi de regroupements de demeures aux abords de leur mosquée respective, pour enfin évoluer en un ksar comprenant jusqu'à une centaine de maisons. Pourtant, les résidents ne peuvent être qualifiés de véritables sédentaires, avec de nombreux hommes adoptant fréquemment un mode de vie nomade (Monod, 1991).

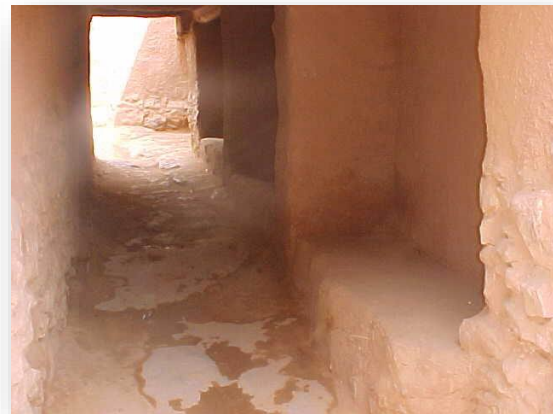
Darb aménagé par des *dkakan* (banquette) à Taghit (2003)

Photo n° 16 : *Droub* à *Taghit*, (2003). Source : M.A. Djeradi.2013.

Les rues à l'intérieur du Ksar ne sont utilisées que comme voies de passage. Ce sont de longs corridors couverts avec des zones occasionnellement dégagées, laissant passer la lumière du jour pour faciliter l'orientation. Elles débouchent sur des portes qui donnent sur une chicane appelée "*Skifa*". (Photo n°15 et 16).

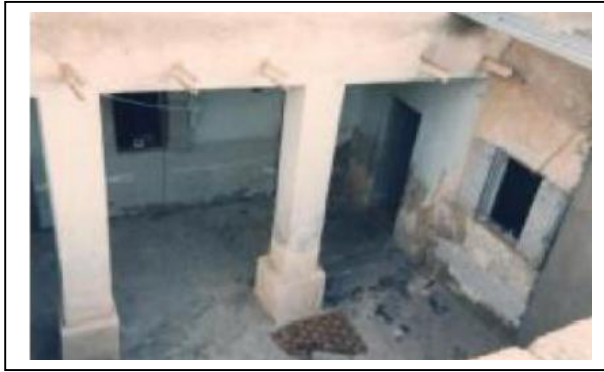
Photo n°18 : La Tahezza (galerie) dans le ksar de Ouargla, Source : M. Rouvillois-Brigol, 1975.

La "*Tahezza*" ou galerie constitue un accès à la cuisine lorsque celle-ci est aménagée comme une pièce distincte. Dans les autres cas, elle offre un abri contre le soleil et sert de foyer d'été (voir Photo n°18). Un autre exemple de style de *Tahezza* se retrouve dans le ksar de Boukais, situé dans la wilaya de Béchar (2005), connu sous le nom de *Wast Dār d'El Qad*. (Photo n°19).

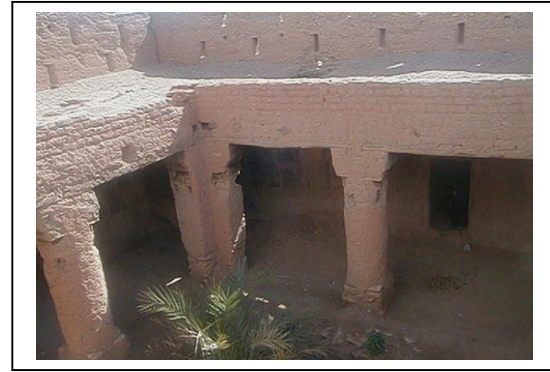
Photo n°19 : La Tahezza (galerie) dans le ksar de Boukaïs dans la wilaya de Béchar. (2005) (Wast Dār d'El Qadi). Source : M.A. Djeradi.2013.

Un autre élément d'une importance primordiale dans l'organisation de la maison ksourienne est le patio, également appelé "Wast dār" (Photo n° 19). C'est autour de cet espace central que la maison est structurée. Chaque façade de la maison s'ouvre sur une zone appelée "Bayt". Lorsque des contraintes techniques empêchent l'ouverture d'une façade donnant sur un côté adjacent à une autre maison ou vers l'extérieur, une ouverture simulée est créée. Une porte aveugle, connue sous le nom d'*At-tâqa al-`amya*", est dessinée directement sur le mur et est clairement marquée par un arc et des éléments décoratifs. Les portes, les seuils et les ouvertures jouent un rôle important dans

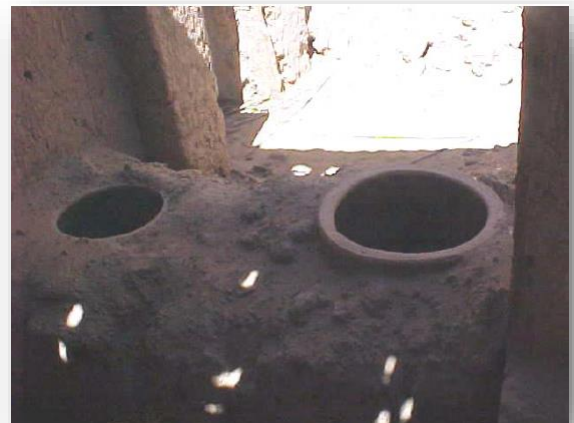
Photo n° 20 : Bagu (matmoura) (Jarres enterrées pour conserver des aliments à Béni Ounif (2003). Source : M.A. Djeradi.2013.

La galerie, positionnée en face de l'entrée du vestibule "Slam" et légèrement surélevée par rapport à la cour, se voit attribuer des fonctions de prestige plus marquées. Elle a fréquemment pour rôle de desservir les chambres "Ikumar" ainsi que le dépôt "Tazegga", où les réserves sont conservées dans des jarres maçonnées appelées "Bagu" (voir Photo n°20). Le "Slam", recouvert d'un tapis, est la zone réservée à l'accueil des visiteurs. Dans les habitations plus aisées, une ou plusieurs chambres d'hôtes sont aménagées sur la terrasse, accessibles soit par un escalier extérieur directement depuis la rue, soit par un escalier intérieur situé dans un coin de la cour. Cette terrasse, connue sous le nom de "Ennejj" (parallèle à l'appellation du Mزاب), sert d'espace d'occupation diurne pour les femmes et devient le lieu où le métier à tisser est installé durant l'hiver. Pendant la saison estivale, toute la famille y trouve son lieu de repos nocturne. (M. Rouvillois-Brigol, 1975).

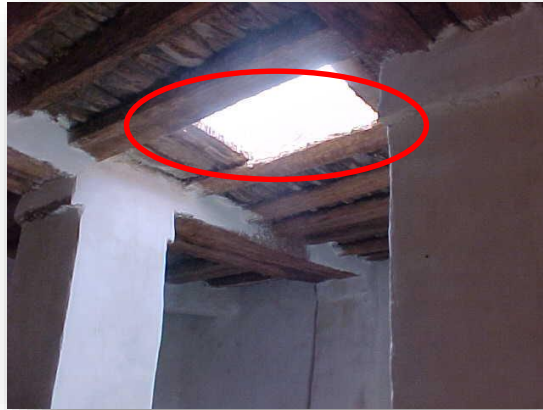
Photo n°22 : *Ayn-ad-dâr* (« œil de la maison » à *Taghit* (2003). Source : M.A. Djeradi.2013.

Au sein de l'architecture caractéristique des maisons kouriennes, se démarque un élément distinctif nommé "Ayn ad-dār", traduit littéralement par "l'œil de la maison". Ce percement aménagé dans le toit des patios incarne symboliquement un "œil de la maison" orienté vers le ciel, évoquant la grâce et la protection. Il autorise la pénétration de la lumière, incarnant ainsi la métaphore fondamentale du Coran : "Dieu est la lumière des cieux et de la terre". À l'intérieur des schémas abstraits de l'architecture islamique, des motifs codifiés représentent des sources de lumière spirituelle telles que des étoiles, des lampes et des rayons, fréquemment tressés avec des versets coraniques, et positionnés aux portes et aux fenêtres. (M.A. Djeradi, 2013).

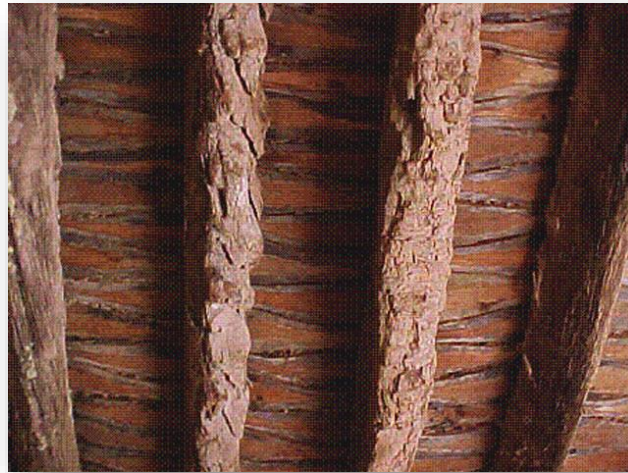
Photo n°23 : Troncs de palmier juxtaposés à Taghit (2003). Source : M.A. Djeradi.2013.

De manière générale, les habitations dans les ksour sont construites en terre, avec des murs porteurs assez épais. Les poutres sont fabriquées à partir de troncs de palmiers (appelés *Khashba*), tandis que les plafonds sont formés par un treillis de palmes (*Jrîd*). La terrasse est réalisée à partir d'un mortier de terre mélangé avec de l'argile et des feuilles de palmiers. Les troncs d'arbres servent de poutres, ce qui explique la largeur relativement similaire des différentes pièces (environ 2 mètres 50). La différence réside principalement dans la longueur des pièces, qui dépend d'aspects sociaux. Lorsqu'une pièce a une fonction plus importante nécessitant une plus grande largeur, on utilise des piliers et notamment des voûtes pour sa construction.

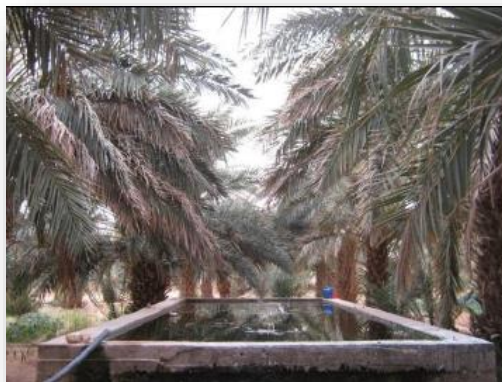
Photo n°27 : Bassin en béton venant remplacer l'ancien "Madjen". Ouled Aissa, Adrar. Source I. Salem, 2011.

Au sein de la région du Gourara, le système d'irrigation au goutte à goutte s'est progressivement développé. Dans un premier temps, cette technique fut appliquée à une grande partie des terrains mis en valeur, limitée toutefois aux cultures de palmiers dattiers, à la suite de la mise en place du programme national de développement agricole. Ce dernier offre un financement à 100% des différentes tâches de mise en valeur. Parallèlement, l'utilisation des bassins d'accumulation s'est répandue suite à l'apparition de la motopompe dans le Gourara (photo n° 26). Ces bassins représentent l'accompagnement idéal qui remplace les bassins d'accumulation traditionnels en argile "*Madjen*". (Voir chapitre I).

Suite à la mise en œuvre du programme national de développement agricole, la grande majorité des exploitations agricoles ont pu profiter de l'installation de divers types de bassins d'accumulation, chacun ayant une capacité spécifique. Il convient de souligner l'impact significatif de ces nouveaux bassins sur l'amélioration de la capacité de stockage. En effet, les bassins traditionnels, d'une capacité généralement limitée à environ 15 m³, ont été surpassés par les nouveaux bassins qui offrent des capacités allant de 30 à 50 m³. Cette évolution a permis d'accroître considérablement la capacité de rétention des ressources en eau, offrant ainsi de meilleures possibilités de stockage pour les besoins agricoles.

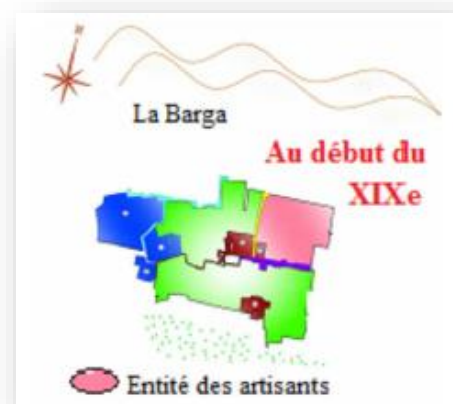
Fig.n°29 : Densification du Ksar de Kenadsa au début du XIXe siècle.
Source : H. Boutabba et al. (2014).

Au début du XIXe siècle, une quatrième période de développement a été marquée par l'émergence d'une grande place au nord-ouest du Ksar. Cette zone était dédiée aux artisans et servait de lien entre le souk et la mosquée. Elle était clairement séparée de la zone réservée aux notables par les itinéraires de Derb Dekhissa et Derb Essouk.

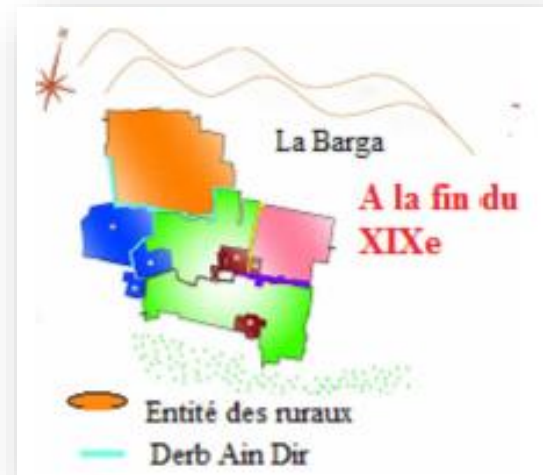
Fig. n°30 : Dernière étape de la densification du Ksar à la fin du XIXe siècle. Source : H. Boutabba et al. (2014).

formée était délimitée d'un côté par la palmeraie et de l'autre par la Rahba. H. Boutabba et al. (2014).

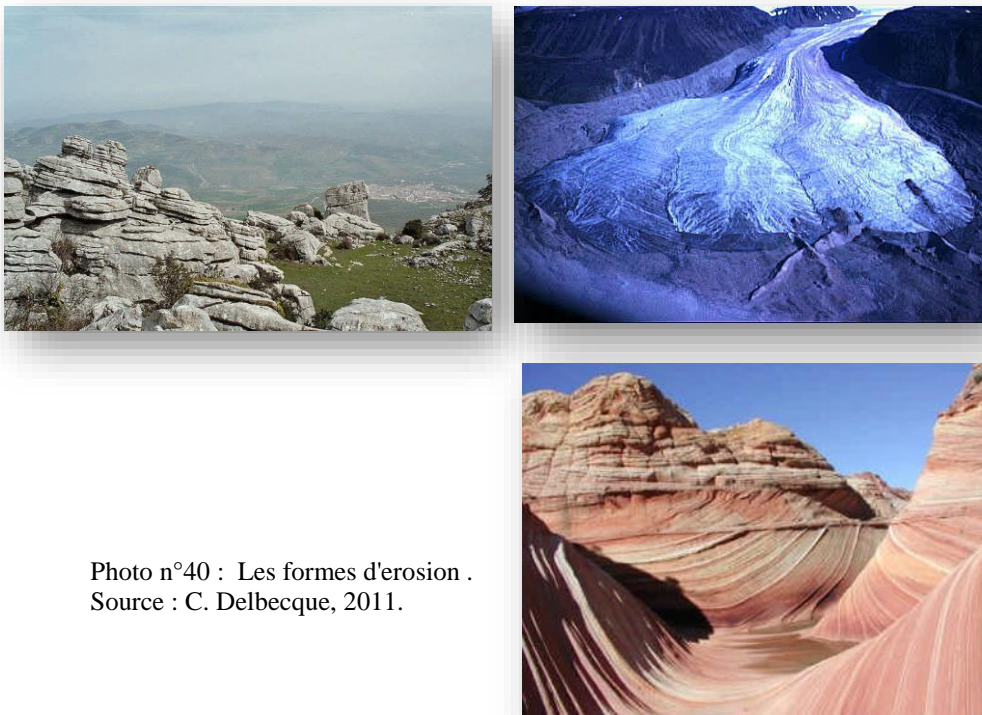
Photo n°40 : Les formes d'érosion .
Source : C. Delbecq, 2011.

La terre désigne la strate superficielle et délitée de la lithosphère terrestre, issue de la métamorphose de la roche-mère et enrichie par l'incorporation de substances organiques. Cet élément matériel se manifeste simultanément comme substrat fondamental et comme produit

dérivé du développement de la vie. La dégradation de la roche-mère peut résulter de mécanismes mécaniques et/ou chimiques, induits par l'impact des phénomènes climatiques et les interactions avec les organismes biologiques.

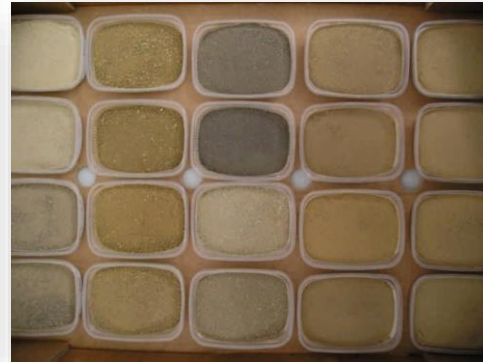
Photo n°41 : Quelques échantillons de sol. Source : : C. Delbecque, 2011.

Le matériau terre est constitué d'une pluralité de composants exhibant une diversité de granulométries, avec des proportions sujettes à des variations. Au sein de ces constituants, s'observent les distinctions suivantes :

- Les argiles : Des particules d'une dimension inférieure à 2 micromètres, qui assument le rôle de liant au sein de la matrice, établissant une cohésion entre les éléments de dimensions plus considérables.
- Les limons : Des particules caractérisées par une dimension s'établissant entre 2 et 50 micromètres.
- Les sables : Des particules présentant des dimensions oscillant entre 0,5 et 2 millimètres.
- Les graviers : Des particules exhibant des dimensions situées entre 2 et 10 millimètres. Ces diverses catégories de matériaux granulaires confèrent une contribution substantielle à la composition globale de la terre, apportant des caractéristiques intrinsèquement distinctes en termes de cohésion, de densité et autres propriétés physiques et mécaniques.

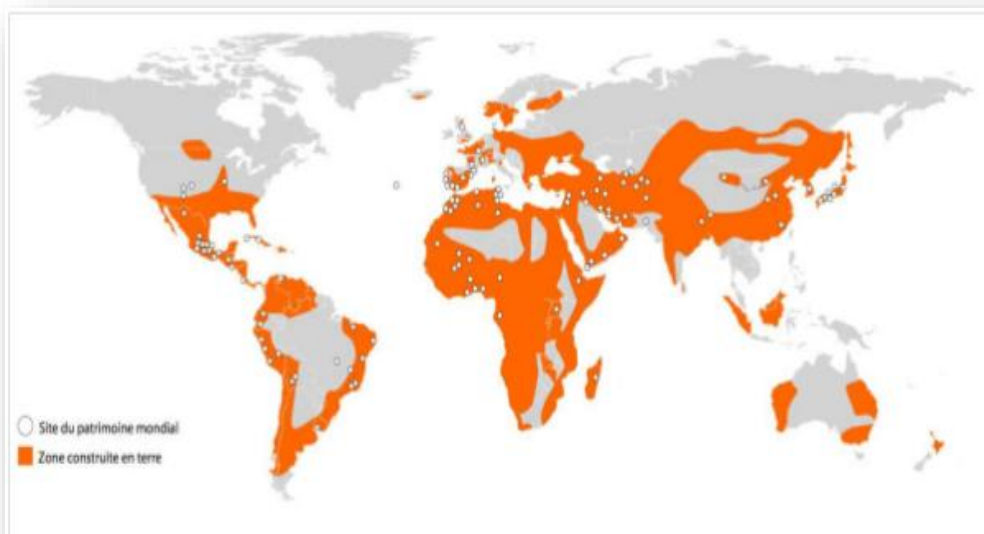
Fig. n°36 : Répartition de l'architecture de terre dans le monde. Source : L. Fontaine et Al, 2009.

Les constructions en terre crue sont largement répandues dans diverses régions telles que l'Afrique, le Moyen-Orient et l'Amérique latine (Fig. n°. 36), ainsi que dans des pays comme la Chine et l'Inde, où elles sont couramment utilisées dans les habitations vernaculaires. En revanche, en Europe, cette méthode de construction a pratiquement disparu, bien que des bâtiments en terre crue subsistent dans le paysage en tant que témoignage du passé. On peut les trouver au Danemark, en Suède, en Allemagne, dans les Pays de l'Est, ainsi qu'en Espagne, en France, en Grande-Bretagne et en Belgique. Bien que l'Europe compte encore plusieurs millions de constructions en terre, la plupart d'entre elles sont des bâtiments anciens qui sont toujours habités mais nécessitent un entretien annuel relativement coûteux (J. Paulus, 2015).

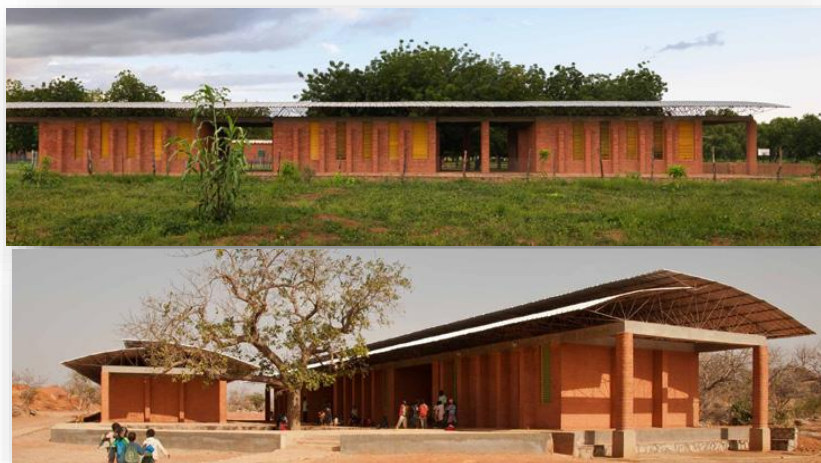
Photo n°51 : Extension d'une Ecole, Gando, Burkina Faso 2008
Source : L. Portal, et Al, 2010.

Après trois ans depuis son ouverture, l'école primaire de Gando et des villages environnants accueille désormais plus de 280 élèves, ce qui a rendu une extension nécessaire. La conception de cette extension repose sur les mêmes principes climatiques que l'école d'origine, mais adopte une forme différente. Le plafond de l'extension est réalisé sous forme d'une voûte en CSEBS (comprimé blocs de terre stabilisée). En outre, une bibliothèque publique sera intégrée à l'extension pour créer une liaison entre les deux bâtiments scolaires (L. Portal, et al., 2010).

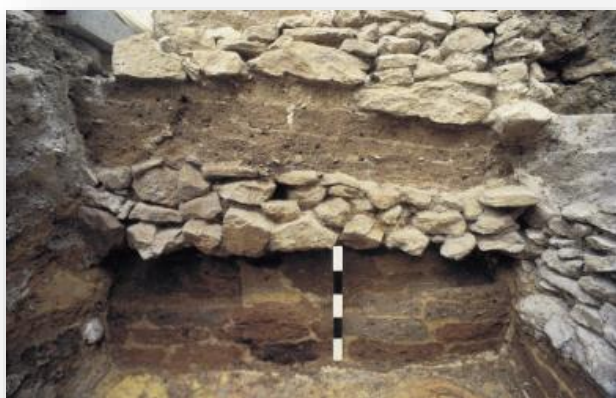
Photo n° 54 : Superposition de murs en adobe avec soubassements en pierre. Source : TERMaghreb, 2014/ 2016.

Le mortier utilisé est souvent composé du même matériau que la brique d'adobe elle-même. Il s'agit d'une terre structurée avec des particules plus fines, adaptée à des ouvrages de taille réduite. Il est également possible d'utiliser un mortier à base de chaux (composé de 7 à 10% de chaux et de 83 à 90% de sable en poids sec). Les blocs de terre crue (adobe) doivent être humidifiés avant d'être incorporés dans la maçonnerie, généralement par pulvérisation d'eau ou par une brève immersion. Cette précaution est essentielle pour éviter que les blocs n'absorbent toute l'eau contenue dans le mortier, ce qui pourrait entraver ou empêcher son séchage.

Le mur en adobe est construit à un rythme de 80 à 100 cm par jour, permettant ainsi au mortier de se tasser correctement. (B. Pignal.2005). (Photos n°53 et 54).

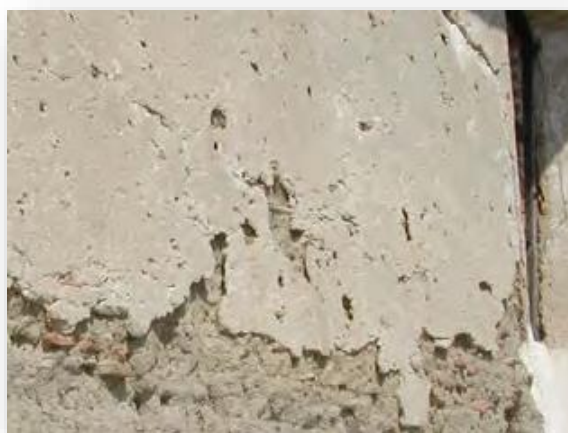
Photo n° 56 : Enduit à la chaux lissé, Tarn-et-Garonne
Source : CAUE de l'Ariège, CAU E des Hautes-Pyrénées -, 2011.

En ce qui concerne les détails et les finitions, il est courant d'appliquer un revêtement à base de chaux sur la plupart des murs en adobe. La chaux est un matériau de couleur blanche ou grise obtenu par la cuisson de roches calcaires qui contiennent différentes quantités de substances hydrauliques. La chaux peut être aérienne ou hydraulique en fonction de la pureté du calcaire utilisé. Lorsqu'elle est utilisée dans la construction, la chaux doit être "éteinte" car elle a une grande affinité pour l'eau et peut brûler tout matériau organique avec lequel elle entre en contact. La chaux éteinte se présente sous forme de poudre ou de pâte.

Dans le cas des murs en adobe, il est courant d'appliquer un enduit de chaux pour les finitions. Cela peut contribuer à la protection des murs, améliorer leur apparence esthétique et offrir une certaine résistance aux intempéries. (Photo n°55). (CAUE, 2011).

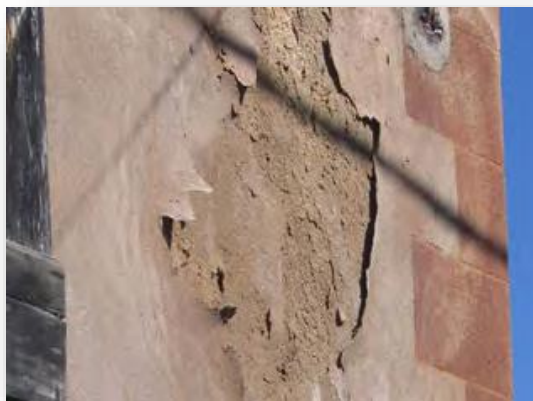
Photo n° 57 : Enduit à la chaux détérioré et décollé.
Source : CAUE de l'Ariège, CAUE des Hautes-Pyrénées -, 2011.

Diverses problématiques liées au processus de vieillissement peuvent impacter l'intégrité de l'enduit sur les parois construites en adobe. Parmi ces affections, des phénomènes tels que le décollement, l'apparition de cloques et l'enflure de l'enduit se manifestent, résultant d'une adhésion insatisfaisante à la fois au substrat et entre les différentes couches d'enduit superposées. Des fissures peuvent également surgir, souvent attribuables à un dosage incorrect (connu sous le nom de faiénçage). Par ailleurs, des altérations visuelles sous forme de taches et la prolifération bactérienne peuvent survenir à la surface de l'enduit, ce qui est désigné sous les termes d'efflorescence et de spectres. Enfin, le décollement de l'enduit à base de terre peut résulter d'une teneur excessive en argile ou, à l'opposé, d'une insuffisance de stabilisant au sein du mélange (voir Photo n°56).

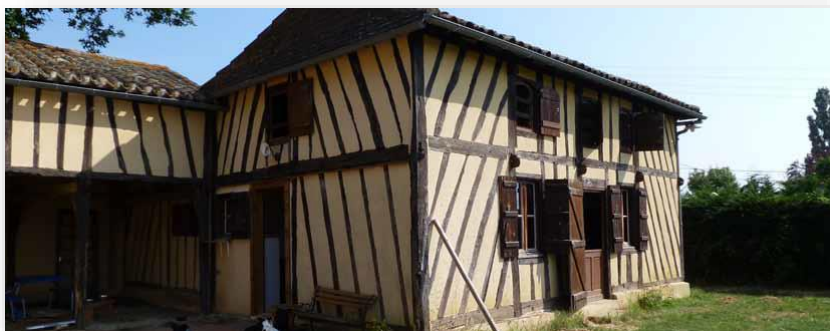
Photo n° 58 : Construction en torchis.
Source : Anaïs Chesneau. 2014.

La technique de construction traditionnelle appelée torchis, également connue sous le nom de terre de garnissage, tire son appellation de l'utilisation d'une "torche" constituée d'un mélange de terre et de paille enroulé autour d'une latte en bois. Cette méthode de construction est l'une des plus anciennes, remontant au Xe millénaire avant notre ère au Proche-Orient. Elle s'est ensuite répandue pendant l'époque néolithique le long du Danube, avant de se propager à travers toute l'Europe continentale boisée au VIe millénaire. (J. Paulus, 2015).

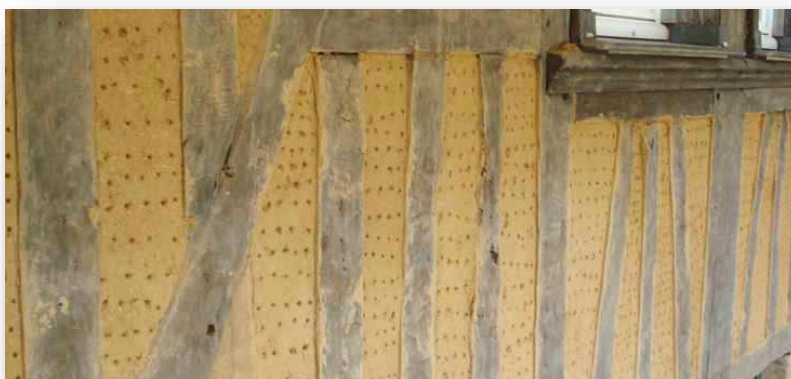
Photo n° 59 : Structure porteuse en torchis.
Source : Olivier Myriam et AL. 2016.

Le torchis est une méthode de remplissage qui consiste à combler les vides d'une structure porteuse en bois, telle qu'une ossature en pan-de-bois ou en colombage, en utilisant des "torches" ou une structure d'accroche enrobée d'un mélange malléable de terre, d'eau et de paille. Ce mélange est inséré entre les poteaux de l'ossature, ce qui demande des délais de mise en œuvre considérables. Aujourd'hui, cette technique originale n'est plus utilisée que pour des travaux de

Deux variantes de torchis sont couramment utilisées : le torchis lourd et le torchis allégé. Le torchis lourd, qui présente une inertie thermique élevée, est principalement constitué de terre et contient peu de paille. En revanche, le torchis allégé, plus isolant, est composé d'une proportion plus élevée de paille et d'une quantité moindre de terre.

Le torchis allégé offre une performance d'isolation neuf fois supérieure à celle du torchis traditionnel grâce à la présence d'une quantité significative d'air statique emprisonné. Une méthode mécanisée pour l'application de la terre est la projection de terre. Dans ce processus, la terre sous forme liquide est propulsée à haute pression à l'aide de pompes pneumatiques sur des supports en treillis de bois ou en acier. Il est préférable d'utiliser une terre de texture sableuse ou graveleuse qui a été stabilisée pour minimiser les problèmes de retrait. Cette mécanisation permet d'accélérer le rythme des travaux tout en réduisant la charge de travail manuel requise. (Daher, R.2015).

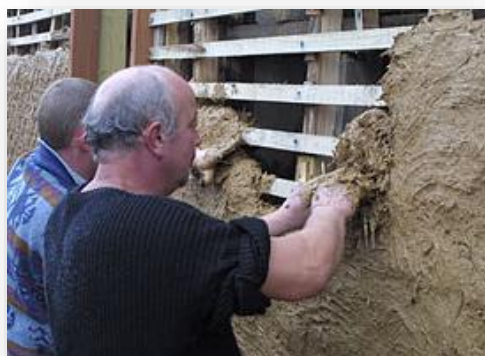
Photo n°60 : Mise en place du torchis.
Source <http://www.echo62.com> /article-reprendre-le flambeau-du-torchis.
(Consulté en Juin 2013).

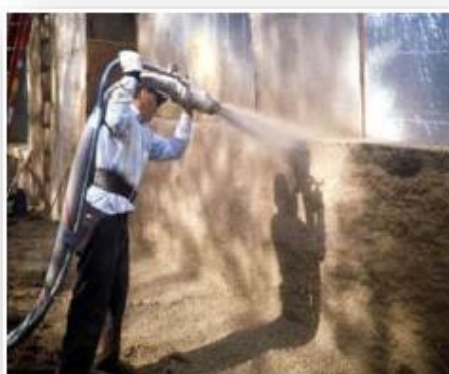
Photo n°61 : Terre projetée.
Source : Auroville Earth Institute
<http://www.earthauroville.com/projetedearth> en PHP (consulté en Juin 2013)

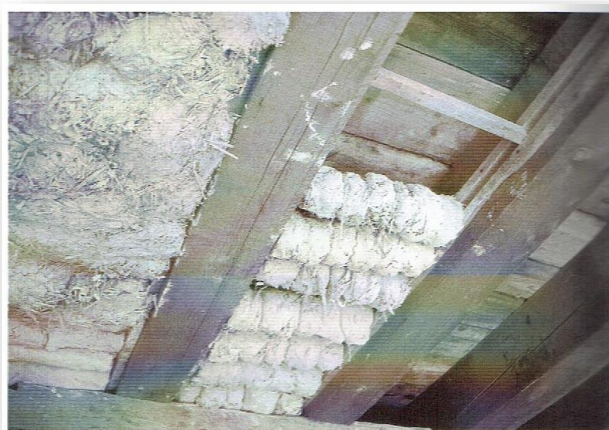
La "torche" constituée de paille mélangée à de l'argile en état plastique et enroulée autour d'un bâton, peut servir à la construction de parois tant verticales qu'horizontales. Dans ce dernier cas, le torchis est spécifiquement employé dans le but d'assurer une isolation thermique.

Photo n°62 : Torchis d'isolation disposé dans les vides de la structure d'un plancher en bois. Source : B. Pignal.2005.

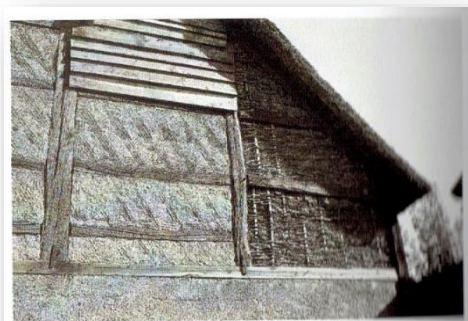
Le processus de garnissage commence en appliquant une couche d'environ 35 mm d'épaisseur sur une face, puis on laisse sécher pendant une journée afin que le séchage et le retrait commencent. Ensuite, on procède au garnissage de l'autre face avec une couche similaire d'environ 35 mm d'épaisseur, qui s'imbrique dans la première pose. Par la suite, on crée une accroche d'environ 10 à 15 mm d'épaisseur pour l'enduit extérieur, en fonction de la qualité du matériau, de son durcissement et de l'humidité de l'air. Cette accroche est généralement réalisée avec des stries à 45° effectuées à l'aide d'une truelle. Au cours de la pose, il est fréquent de devoir effectuer des passages supplémentaires pour combler les fissures de retrait.

Enfin, il est généralement recommandé d'appliquer un enduit sur la face extérieure du torchis. La pose de l'enduit n'est réalisable qu'après un séchage complet du torchis, où il doit être suffisamment dur et sec. Il est préférable d'attendre un délai d'un à deux mois, idéalement en laissant passer une saison hivernale complète. (B. Pignal.2005).

Photo N° 63 : Le torchis à différents stades de finition. Source : B. Pignal.2005.

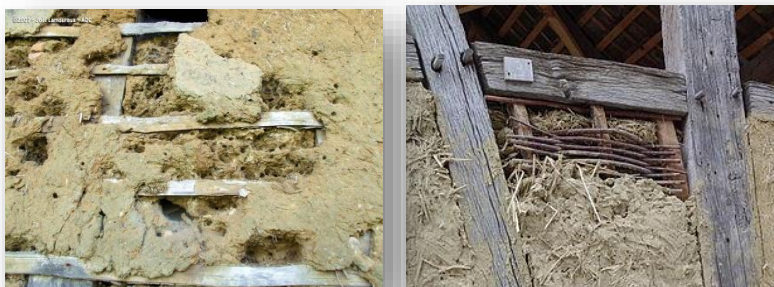
Les affections structurelles se manifestent sous forme de déformations des éléments de torchis causées par un défaut de triangulation de l'armature porteuse. Ces déformations peuvent survenir, par exemple, en raison d'une altération du sol résultant d'une période de sécheresse intense. Dans de tels cas, il est nécessaire de procéder à la réparation de l'armature, suivie de la reconstitution des éléments de torchis. Une particularité positive du matériau terre crue est sa capacité à être réutilisé lors de la restauration d'un torchis ancien. Ainsi, le torchis d'origine peut être réhydraté et remalaxé pour être mis en œuvre à nouveau, sans perdre ses caractéristiques essentielles. (J. Lamoureux.2007).

Photo N° 65 : Torchis : quelques pathologies structurelles.
Source : J. Lamoureux.2007

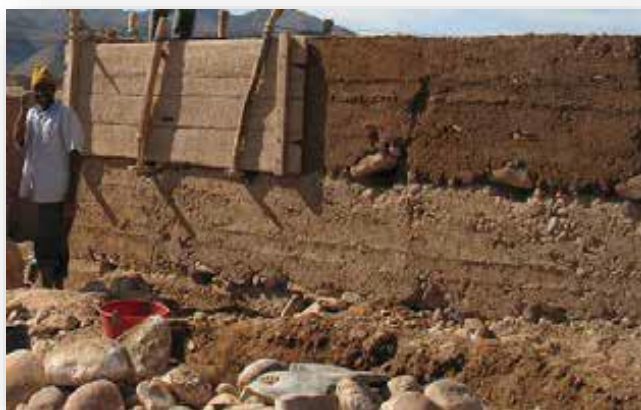
La méthode de construction connue sous le nom de "bauge" se caractérise par l'utilisation de terre non traitée qui peut être éventuellement mêlée à des fibres végétales. Cette terre est directement disposée en strates successives, sans nécessiter l'usage de structures de soutien additionnelles. Cette technique, d'origine ancienne, est susceptible d'avoir précédé le procédé du pisé. L'approche de la bauge permet la création de parois monolithiques constituées de terre crue, agencée en strates et renforcée par l'incorporation de fibres végétales. Ces parois manifestent une portance substantielle et s'avèrent appropriées pour la construction d'édifices à deux niveaux habitables au maximum. L'épaisseur typique de ces parois oscille généralement entre 50 et 60 cm. Leur revêtement d'enduit peut varier selon les circonstances et être soit appliqué, soit omis (M. Dewulf, 2015).

Photo n° 66 : La technique de la bauge.
Source : Global Archiconsult. 2013.

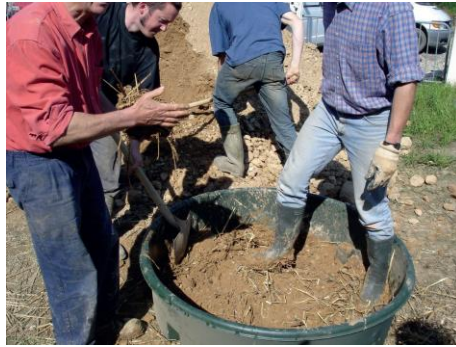
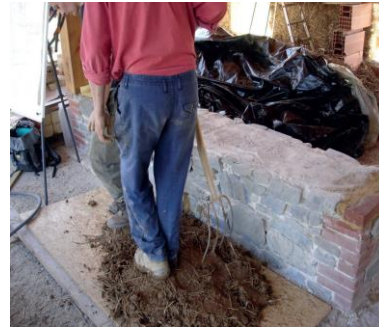
La mise en œuvre de la construction en bauge commence par la création d'un solin en pierre, dont la hauteur peut varier en fonction des ressources locales et des moyens financiers des propriétaires. La largeur du solin et, par conséquent, du mur lui-même peut varier de 50 cm à 1 mètre. Les fondations ont généralement une profondeur inférieure à 50 cm. La terre est extraite du sol et transportée à proximité du chantier, où elle est mélangée avec des matières végétales. Ensuite, elle est piétinée avant d'être mise en œuvre dans la construction.

Photo n°67 : La terre est mélangée avec des végétaux, puis piétinée avant d’être mise en œuvre.
 Source : [https:// : www.approche-ecohabitat.org/images/...../Ecopole/C6_bauge_v2.pdf](https://www.approche-ecohabitat.org/images/...../Ecopole/C6_bauge_v2.pdf)
 Consulté le 22/02/2018.

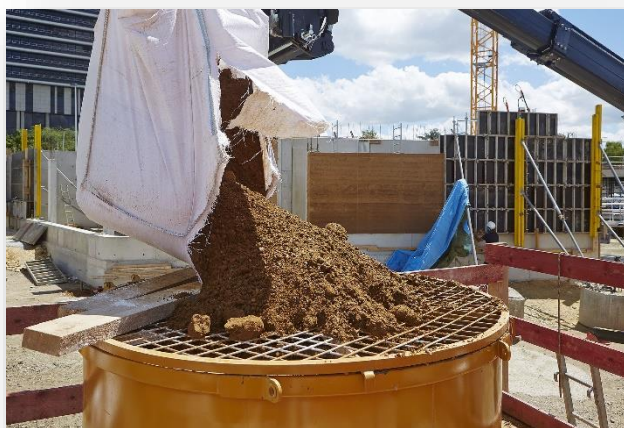
La mise en œuvre mécanisée du pisé implique l'utilisation d'un fouloir pneumatique pour compacter la terre. Cet outil, relativement léger, est directement inspiré de l'industrie de la fonderie où il est utilisé pour tasser le sable dans les moules. Il fonctionne à une fréquence d'impact de 700 coups par minute. Les systèmes de coffrage ont connu de nombreuses évolutions et présentent aujourd'hui une grande diversité, la plupart étant issus de l'industrie du béton. De nouveaux équipements permettent d'homogénéiser la terre et de la verser dans les coffrages, tels que le godet-malaxeur. Il est parfois possible de tamiser les gros cailloux, de mélanger la terre, d'ajuster son taux d'humidité, puis de la verser dans le coffrage à une certaine hauteur. (H.V. Damme et al., 2009).

Le godet-malaxeur est un dispositif de levage qui offre la capacité de tamiser la terre, de la malaxer et de la verser en hauteur à l'intérieur du coffrage.

Photo n° 71 : La mise en œuvre mécanisée du pisé.

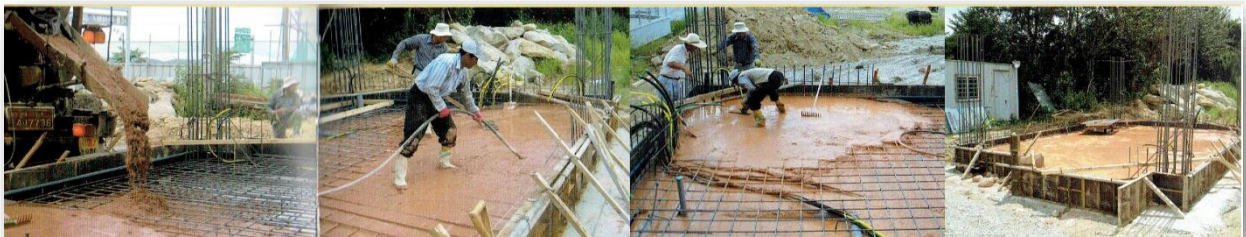
Ci-dessous, la photo numéro 72 illustre le processus de construction de cet édifice, où la terre est transportée sur le chantier à l'aide d'un camion toupie. Une fois arrivée, elle est versée dans un coffrage qui contient un ferrailage en béton. Ensuite, la terre est compactée à l'aide d'une aiguille vibrante, similaire à la façon dont on compacte du béton. Une fois compactée, elle est étalée et lissée à l'aide d'une taloche. Au final, la dalle a l'apparence d'une structure en béton.

Photo N°73 : Démonstration de mise en œuvre d'une dalle en terre.
Source : H.V.Damme et Al, 2009.

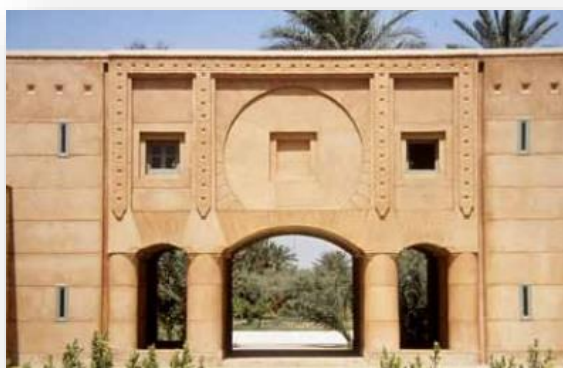
dans de nombreuses publications et revues d'architecture. En utilisant les mêmes techniques de construction que le béton, il obtient les mêmes résultats avec la terre. La photo numéro 36 illustre une maison entièrement construite en terre, présentant les caractéristiques d'une maison en béton armé, mais sans l'utilisation de ciment. Elle a été réalisée en coulant la terre en utilisant les mêmes méthodes et outils que les structures en béton traditionnelles en ciment (H. Guillaud, 2020).

Photo N°74 : Maison construite entièrement en terre. Source : Maison construite dans la palmeraie de Marrakech par l'architecte Elie Mouyal. CRAterre, T. Joffroy et Al.2020.

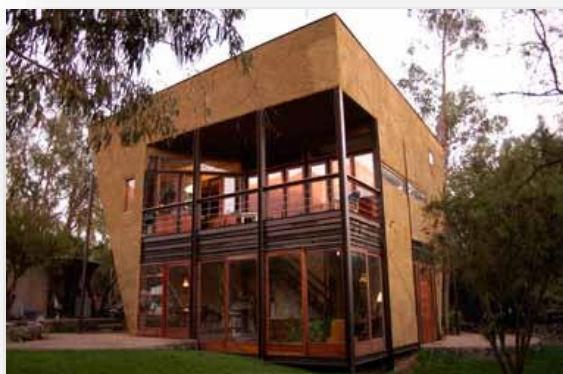
L'architecte chilien Marcelo Cortes s'est démarqué par ses réalisations extrêmement originales. Il a développé un procédé novateur de projection de terre sur des structures métalliques en utilisant des ossatures de bâtiments industriels anciens. Dans le contexte urbain de Santiago du Chili, où le risque sismique est élevé, il a créé des architectures qui fusionnent harmonieusement le High Tech et le Low Tech (photo n° 74). De plus, il s'est engagé activement dans la restauration du patrimoine historique andin, notamment des églises, qui ont été durement touchées par le séisme dévastateur survenu dans le pays en 2010 (J-M. Le Tiec, 2020).

Photo n°75 : Construction en ossature métallique et torchis réalisée par l'architecte chilien Marcelo Cortes. © M. Cortes Source : CRAterre, T. Joffroy et Al.2020.

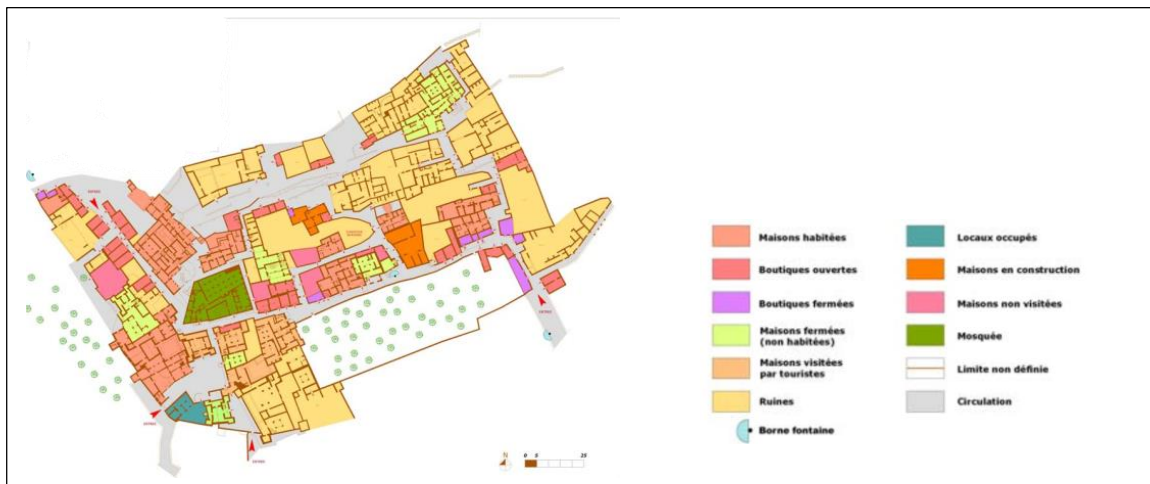
Fig. n°58 : Carte montrant l'état d'occupation du ksar Ait Ben Haddou.

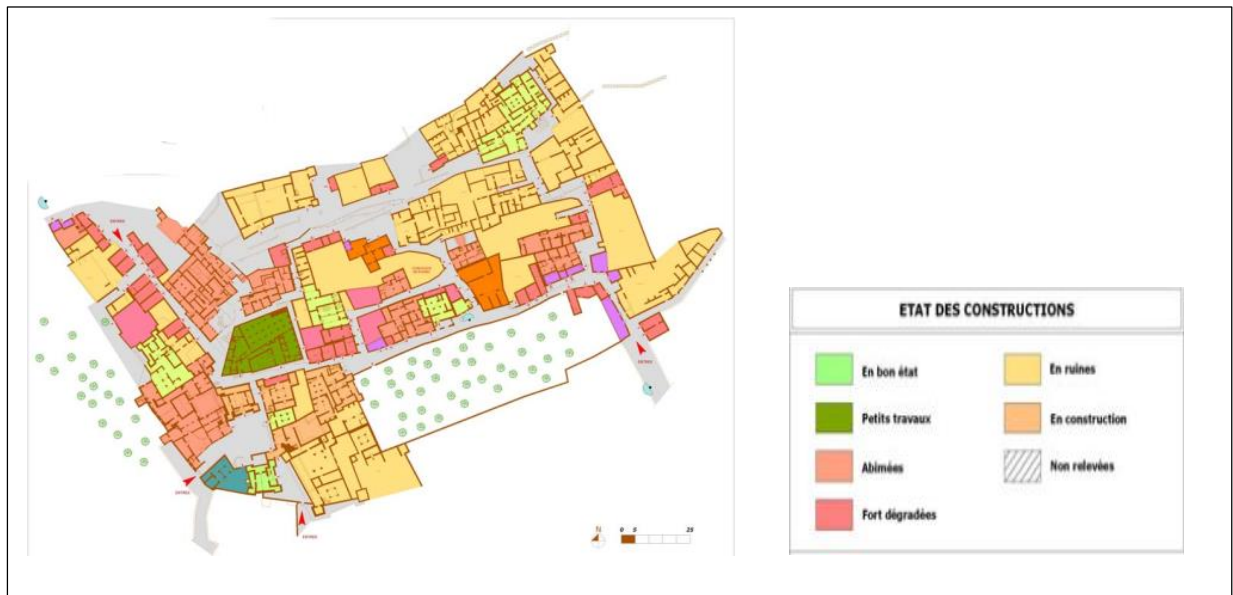
Fig. n° 59 : Carte montrant l'état de conservation du ksar Ait Ben Haddou.

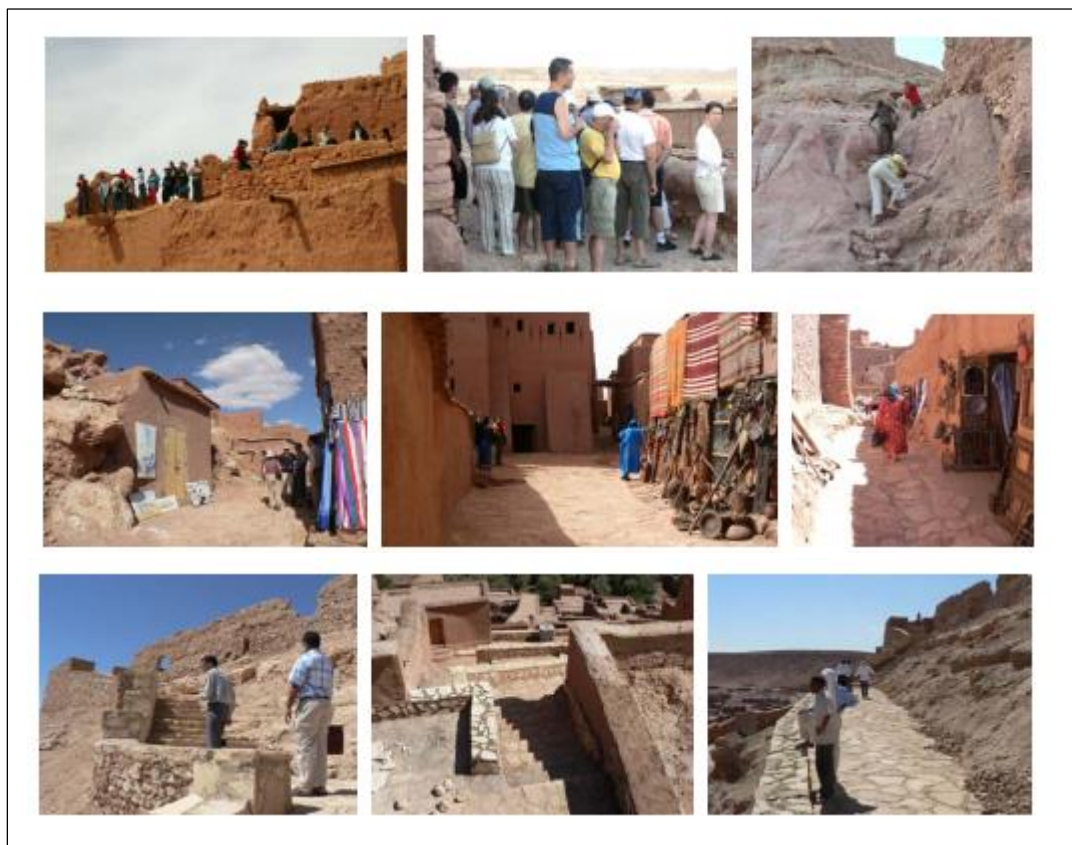
En 2007, des financements ont été octroyés par le ministère de l'Intérieur et l'UNESCO en vue de réaménager les espaces publics du ksar, dans le but d'optimiser la gestion de l'afflux de visiteurs. Les travaux réalisés ont déjà eu un impact positif sur la sécurité des visiteurs, cependant, pour améliorer davantage l'expérience des visiteurs, il est nécessaire d'envisager d'autres aménagements. Ces améliorations englobent la construction d'un guichet d'accueil, le revêtement pavé des ruelles, la construction de murets de soutènement, ainsi que l'installation de poubelles en métal, entre autres.

Photo n°82 : Ruelles, escaliers et murets aménagés en 2007 pour faciliter le déplacement dans le site.

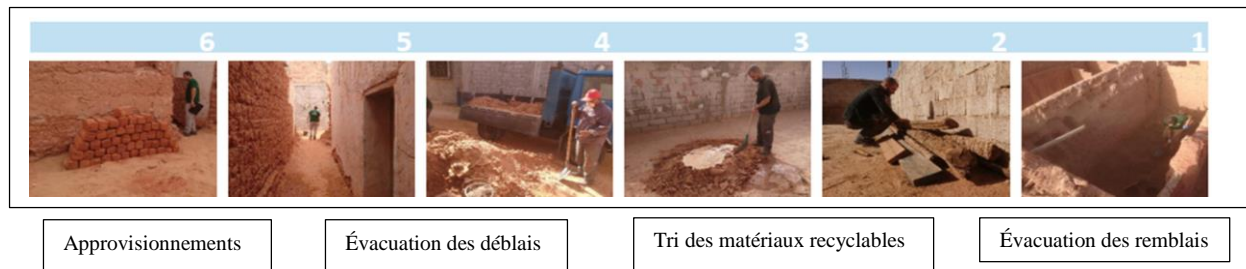
Pour enrichir l'évaluation et l'analyse de l'édifice, il convient de préparer les murs aux emplacements où des anomalies semblent se manifester. Cette préparation vise à examiner l'état de la maçonnerie et à identifier les causes sous-jacentes de ces anomalies, en plus de retirer les revêtements de ciment incompatibles.

Fig. n°63 : Les points clés pour organiser le chantier de réhabilitation.
Source B. Rakotomamonjy. 2019.

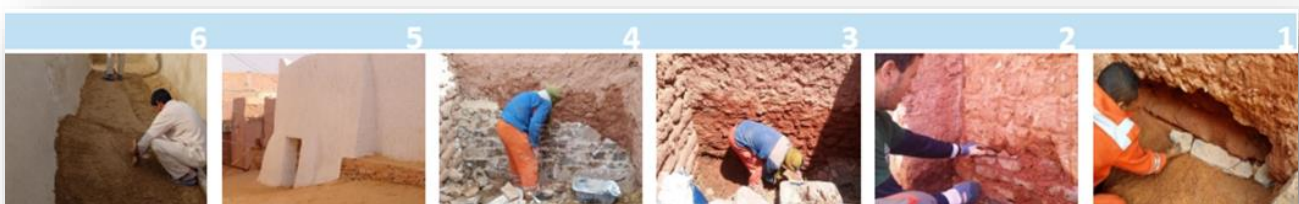
Pour réhabiliter l'habitation, il est important d'examiner chaque partie de la construction. Les murs fragiles doivent être manipulés avec soin pour éviter leur effondrement. En cas de fissures, il est recommandé d'installer un témoin et de surveiller l'évolution pendant quelques mois avant de traiter la fissure. Si des mouvements sont observés, il est essentiel de traiter la cause sous-jacente avant de traiter la fissure elle-même. Pour restaurer le bas des murs, il faut comprendre les raisons de la dégradation et supprimer les origines de cette dégradation. Les problèmes courants sont liés aux problèmes d'eau stagnante, de fuites et de remontées capillaires dans les murs. Il est donc crucial de bien drainer les eaux et de traiter ces problèmes pour une intervention réussie.

- 1-2-Nettoyage et reprise des maçonneries abimées a la base des murs sur 1 mètre linéaire, en assurant la liaison entre l'ancienne et la nouvelle maçonnerie.
- 3-4-Dans le cas du possible, il faut croître l'épaisseur du bas de mur en ajoutant de la matière en surépaisseur, cela servira de masse d'érosion.
- 5-Un banc en bas de mur constitue une bonne masse d'usure. L'assise doit être légèrement en pente pour évacuer l'eau côté rue et pas contre le mur.
- 6-La pose de drain a la base du mur permet de diminuer la remontée capillaire.

Fig. n°64 : Interventions sur le bas du mur
Source : M. Henous.et Al. 2019.

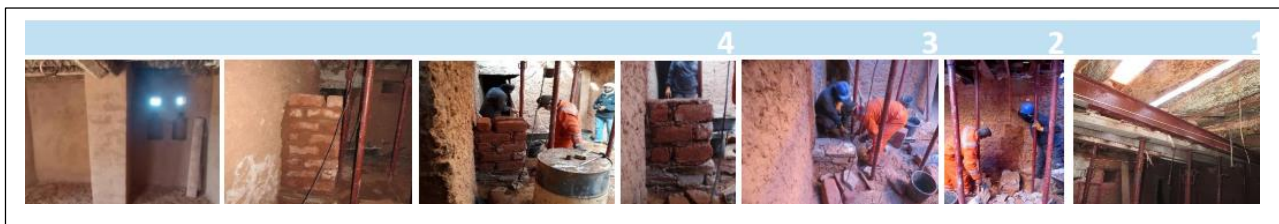
Fig. n°65 : Renforcement de la structure.
Source : S. Moriset et Al. (.2019).

- 1-Maintenir et échauffer la toiture avec des étais.
- 2-Tracé le niveau du pilier à construire.
- 3- Construire la base du pilier avec la pierre et du mortier de chaux.
- 4- Eriger le mur en adobes plusieurs fois pour permettre à la maçonnerie de se tasser. Tailler et mouiller le mur pour que le poteau soit harpé avec le mur. Terminer le poteau avec un lit de grandes pierres plates au sommet. Une fois le poteau terminé et sec, retirer les étais.

L'évaluation structurale des habitations révèle parfois des anomalies dans la répartition des contraintes sur les murs. Il arrive que certains murs ne subissent pas de charges significatives tandis que d'autres sont soumis à des contraintes ponctuelles dues à des poutres surchargées. Pour alléger la pression exercée sur les murs, il est préconisé d'intégrer des poteaux capables de supporter les charges portées par les poutres. (C. Okbaoui et al. 2019).

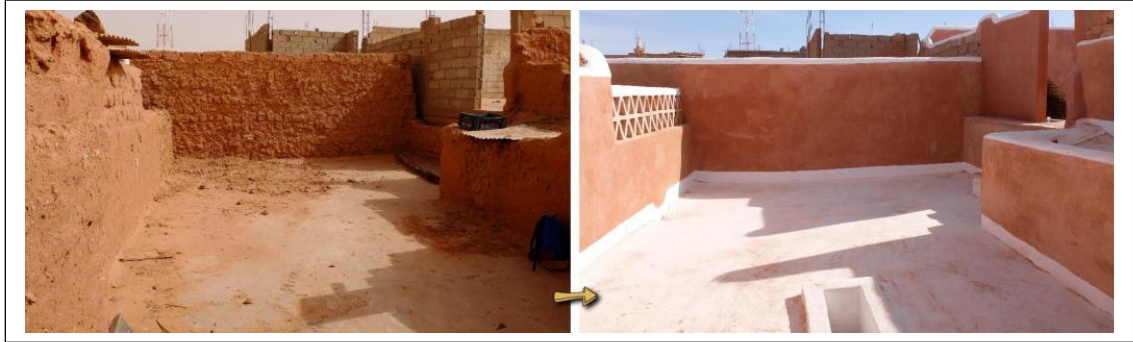
Fig. N°66 : Toiture palmier terre après travaux.
Source : N. Sanchez Munoz et Al. (.2019).

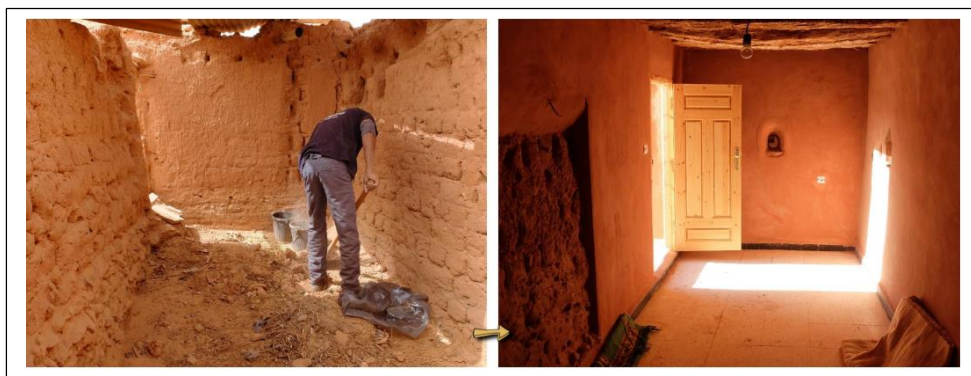
Pour appliquer des enduits intérieurs de finition terre-sable-argile, il est recommandé de procéder en plusieurs étapes distinctes. Tout d'abord, il faut appliquer une couche de dressage du mur et attendre qu'elle soit complètement sèche avant de passer à l'application de la couche de finition. Avant de procéder à l'application de l'enduit, il est également conseillé d'humidifier le mur pour éviter un séchage trop rapide et faciliter le lissage. Il est important de bien planifier ces différentes étapes afin de terminer chaque pan de mur le jour même et d'éviter les raccords apparents.

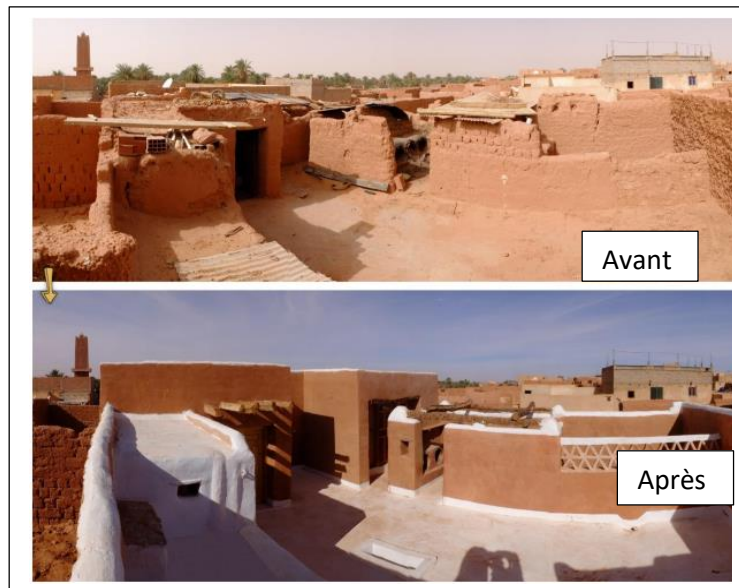
Fig. n°68 : Résultat après application des enduits de finitions.
Source : B. Rakotomamonjy. 2019.
