Université Mohamed Khider – Biskra

Thèse présentée en vue de l'obtention Du diplôme de

Doctorat en sciences en : Architecture Option : Architecture

***CONSTRUCTION TRADITIONNELLE EN TERRE : RÉCONCILIATION
DU CADRE BÂTI ANCIEN AU MODE DE VIE MODERNE EN
ADOPTANT UNE STRATÉGIE DE SAUVEGARDE À TRAVERS LA
RÉHABILITATION DU KSAR DE KHANGUET SIDI NADJI***

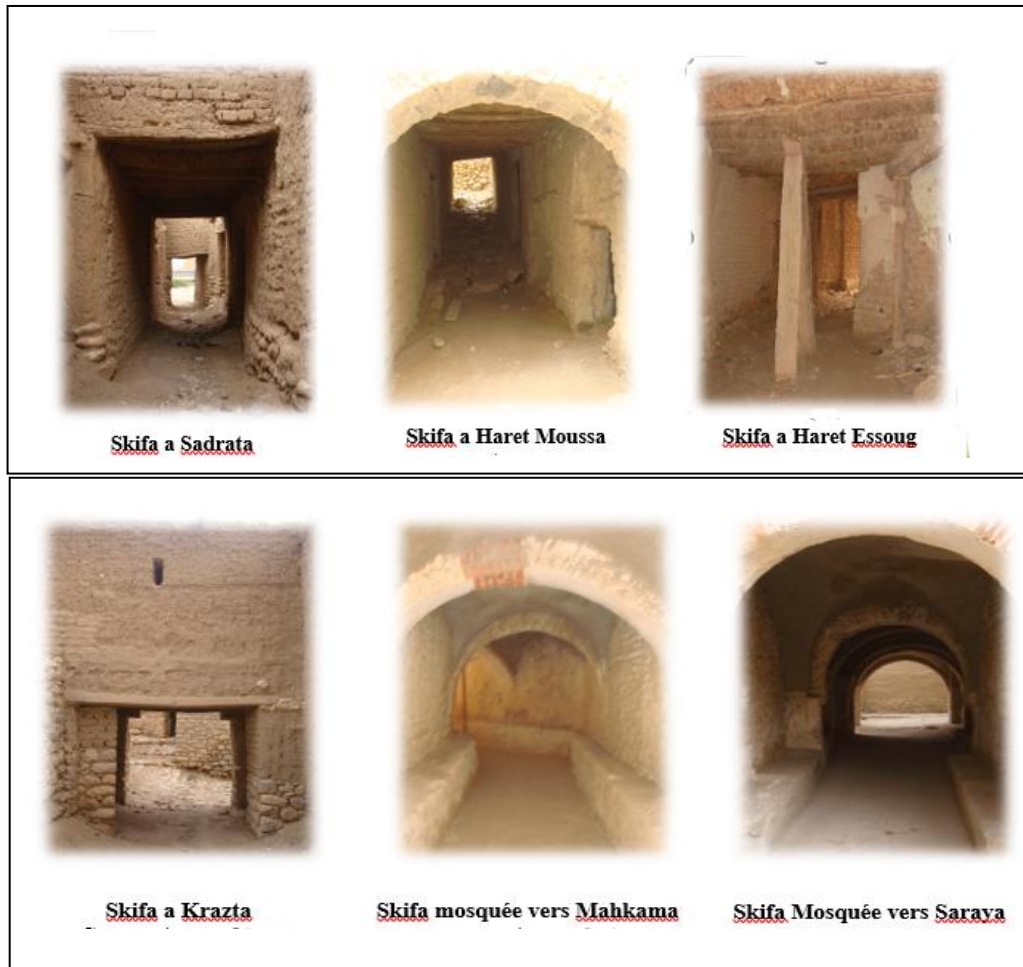
Photo n°89 : Les cinq principales *Skifas* des *Harates* qui composent le Ksar de Khanguet Sidi Nadji. Source : Auteure .2019.

Ce qui fait la spécificité du tissu traditionnel à Khanguet Sidi Nadji sont les passages couverts multiples appelés « Skifa », qu'on rencontre souvent dans les rues et ruelles du ksar, ces passages ont été intégrés pour pouvoir offrir des espaces ombragés et des escales de fraîcheur à travers le ksar. Les cinq Skifas correspondent à cinq (05) quartiers. (Fig.n°87).

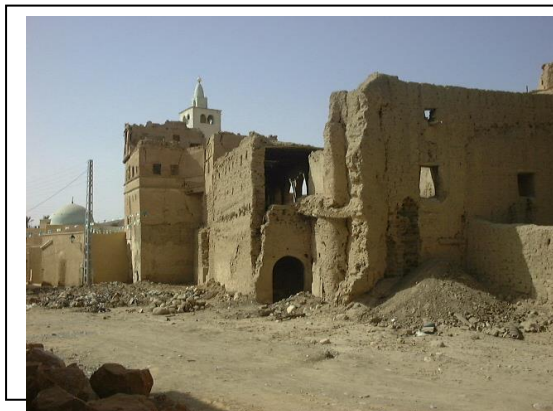
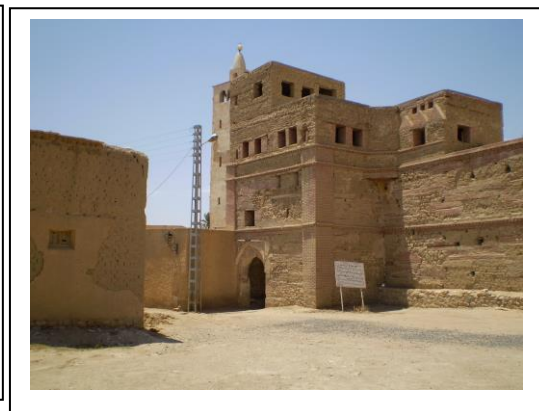
Saraya avant l'intervention
Source : A. Hani.1999.

Transformation de la *Saraya* après l'intervention.
Source : Auteure.2021.

A proximité de la Saraya se trouve la mosquée de Sidi Lembarek qui était aussi dans le temps une Zaouïa. La mosquée de Sidi Lembarek était l'une des premières constructions qui fut édifée (Photo n°90 : Transformation de la *Saraya* avant et après l'intervention. de laquelle se regroupaient les autres constructions. La mosquée de *Sidi Lembarek* a été réhabilité. (Photo n° 90.).

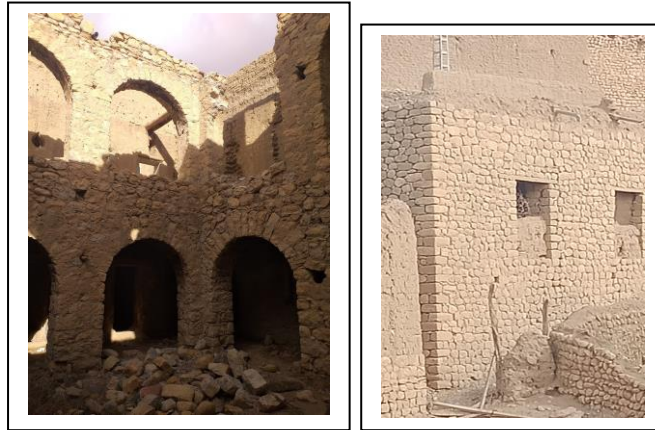
Photo. N° 94 : Murs extérieurs confectionnés entièrement en pierres de l'Oued El Arab. Source : Auteure. 2020.

Les murs de ces habitations, de nature porteuse, présentent une épaisseur considérable, pouvant varier entre 40 et 60 cm. Ils sont construits en utilisant des briques de terre appelées "Touba" qui mesurent 15 x 12 x 30 cm. La particularité de ces briques réside dans leurs dimensions généreuses, qui contribuent à définir l'épaisseur des murs extérieurs tout en assurant une fonction d'isolation thermique. Par ailleurs, il est à noter qu'à l'intérieur du Ksar, certaines constructions sont intégralement édifiées en pierres. (Voir Photo n° 94).

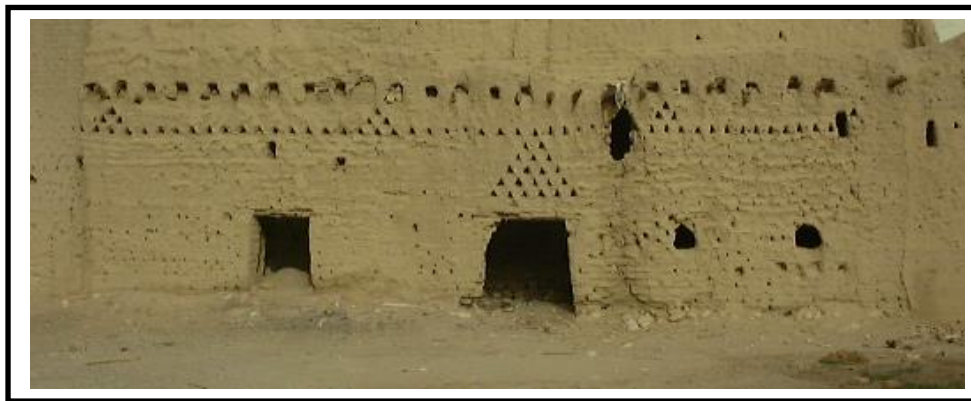
Photo n° 95 : Façade d'une habitation dans le Ksar de Khanguet Sidi Nadji décorée avec de la bouillie d'argile. Source : Auteure. 2007.

Après leur construction, ces murs sont recouverts d'un enduit d'argile préparé en pétrissant la terre avec les pieds. Cette procédure vise à sceller les joints entre les briques, empêchant ainsi la rétention d'eau qui pourrait dégrader les murs en cas de pluie. De plus, cet enduit est utilisé pour obtenir une surface murale lisse. Parfois, il est également employé à des fins décoratives sur les façades, comme illustré dans la Photo n° 95.

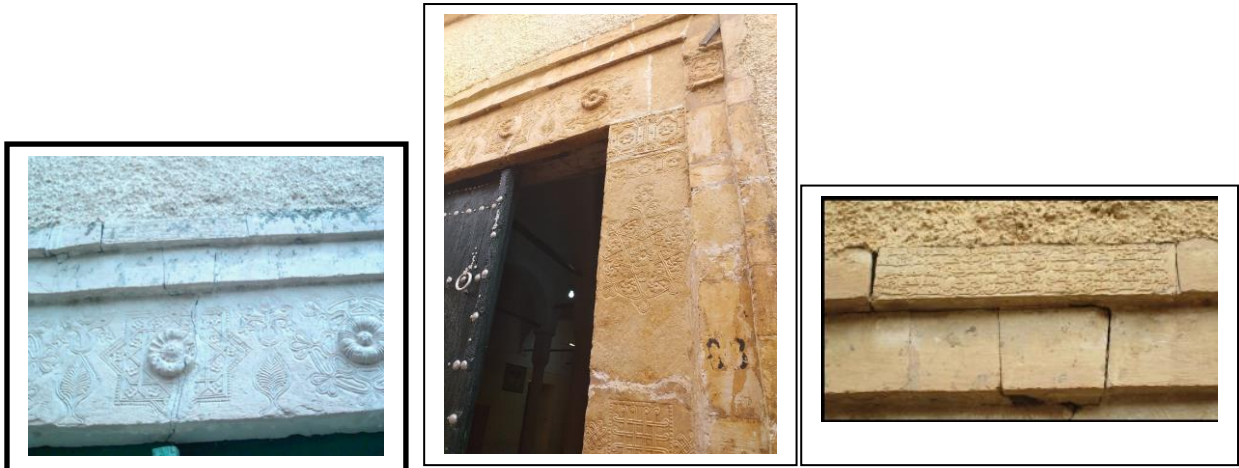
Photo n° 96 : Décorations sur marbre à l'entrée des cinq portes de la mosquée de *Sidi Lembarek*.
Source : Auteure.2021.

Les enduits à la chaux sont rares, ils sont réservés en général aux édifices religieux. Mais dans le ksar de Khanguet Sidi Nadji, on trouve les décorations et quelques inscriptions sur le marbre.

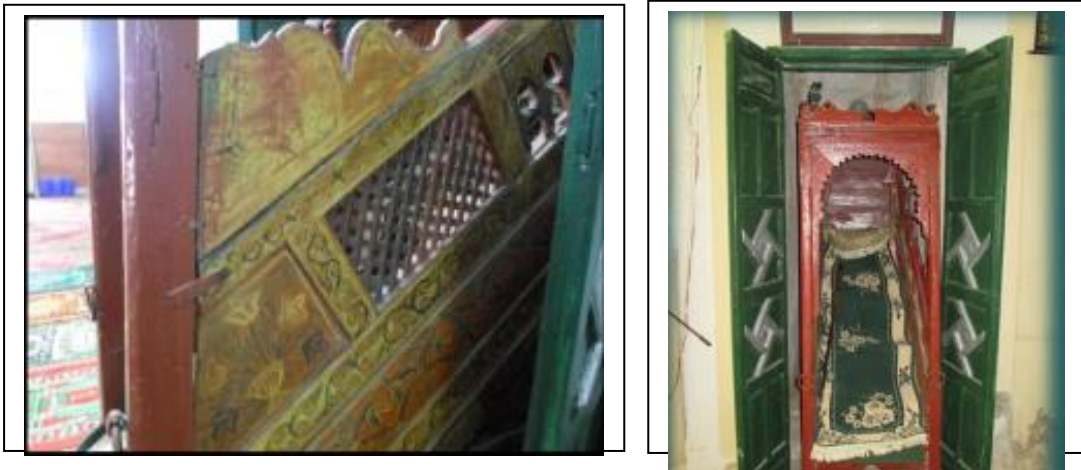
Photo n°98. : Minbar de la mosquée *Sidi Lembarek* en bois sculpté. Source : Auteurs.2022.

La décoration sur bois est présente aussi, on peut la voir sur les portes de la mosquée de *Sidi Lembarek* et sur son *Minbar* aussi (photo n°96).

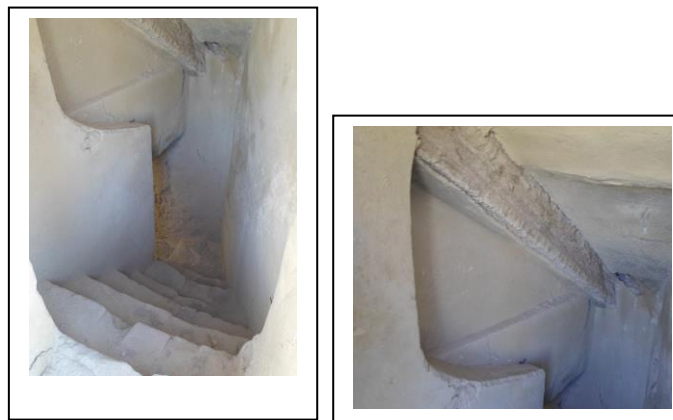
Photo n°101 : Escaliers d'une habitation dans le Ksar confectionné en maçonnerie et tronc de palmier. Source : Auteur.2022.

Les escaliers traditionnels des habitations du ksar sont établis soit sur un massif de maçonnerie, ou sur une paillasse de bois de palmier portant entre murs. (Photo n°101). Les marches sont hautes (30 à 40 cm).

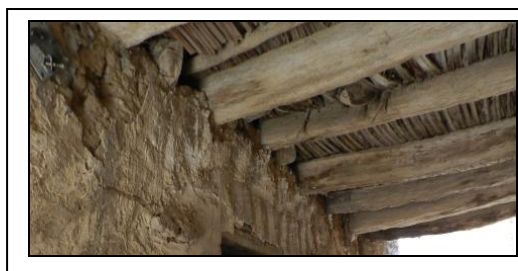
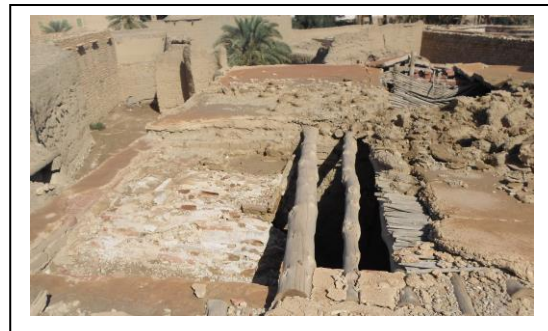
Photo. N° 102 : Vues sur un plancher traditionnel dans le Ksar de Khanguet Sidi Nadji. Source : Auteure .2022.

La toiture des habitations se présente sous la forme d'une terrasse accessible, qui reçoit une grande partie du rayonnement solaire. Cependant, sa structure joue également un rôle essentiel en tant qu'isolant thermique. Elle se compose des éléments suivants :

-Une couche de terre non négligeable vient en dernier lieu, pour consolider l'ensemble dont l'épaisseur est de 10 à 15 cm. (Fig.n°95).

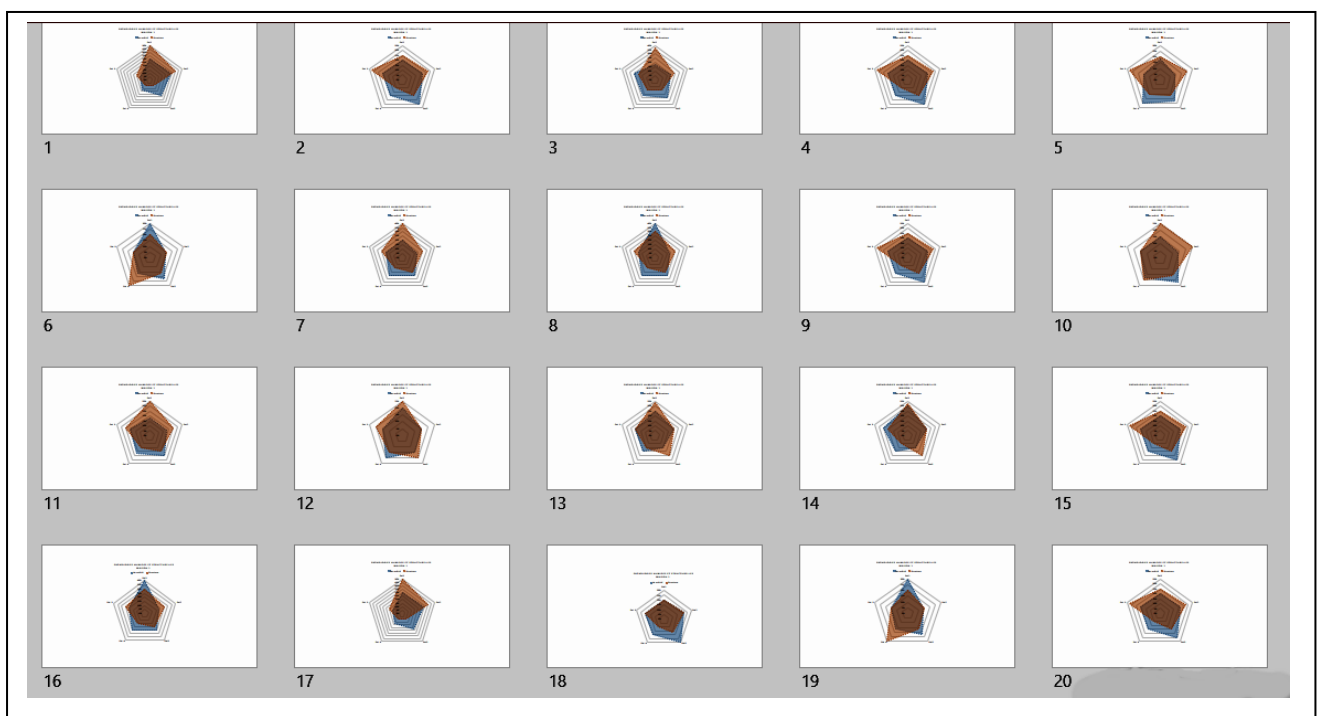
Fig. n°99 : Diagrammes relatifs aux pathologies détectées dans chaque édifice et son pourcentage. Source : Auteure.2022.

Ci-dessous, les graphes ne sont pas identiques, une différence peut être distinguée selon le type et la localisation de chaque pathologie, ainsi que son pourcentage.

D'après la fig. n° 99 ci-dessus, nous pouvons distinguer 5 catégories différentes selon les similitudes dans la forme du graphe et le rapprochement des pourcentages des catégories des pathologies. (Tableau n°7).

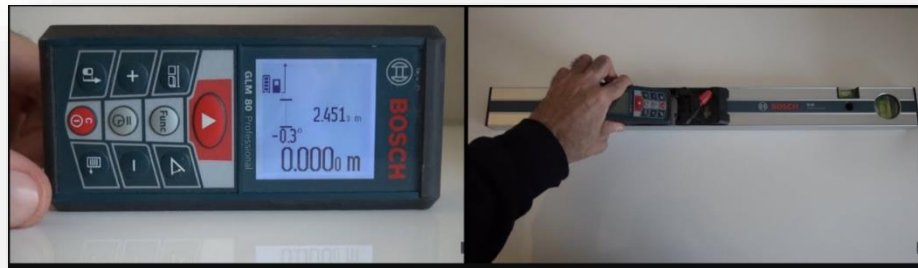
Photo n°103 : Disto Meter appareil de mesures de distances.
Source : Auteure.2022.

Le relevé que nous avons effectué sur le corpus d'étude à Khanguet Sidi Nadji, s'est réalisé en utilisant deux procédés de relevé. Le premier relevé numérique par un « scanner 3D LEICA - BLK 360 » (voir fiche technique annexe n°04) et un relevé manuel pour la vérification des résultats obtenus. Ce dernier, a consisté à prendre des mesures directes en utilisant les instruments de mesure classique : Disto Meter, décamètre, niveau à eau, jalons d'alignement, fils à plomb, boussole, etc.

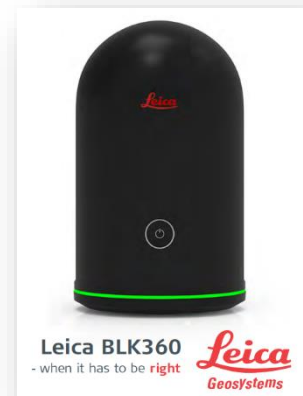
Fig n° 101: Scanner 3D Leica Blk 360. Source : Auteure. 2022.

« Leica BLK 360 » est un scanner 3D compacte, léger, rapide et sans fil, parfait pour la numérisation 3D, des environnements complexes. Ce scanner 3D peut numériser jusqu'à une distance de 60 mètres avec une précision de 4 mm. Il comprend un système d'imagerie panoramique et permet de scanner 360.000 points par seconde en 3D coloré.

C'est un scanner 3D professionnel produit par Leica Geosystems, un fabricant basé en Suisse. La compagnie Suédoise Hexagon AB a racheté Leica Geosystems en 2005. Ce scanner 3D compact utilise la technologie de scan 3D par laser, ce qui lui permet de capturer rapidement son environnement en 3D. (Voir annexe n°04).

Le relevé sur terrain, sur les échantillons choisis, s'est fait à partir de plusieurs stations de scan. Nous avons pris une moyenne de 30 stations de scan pour chaque échantillon, afin d'avoir un recouvrement total de chaque construction (une moyenne de 200 millions de points pour chaque construction choisie).

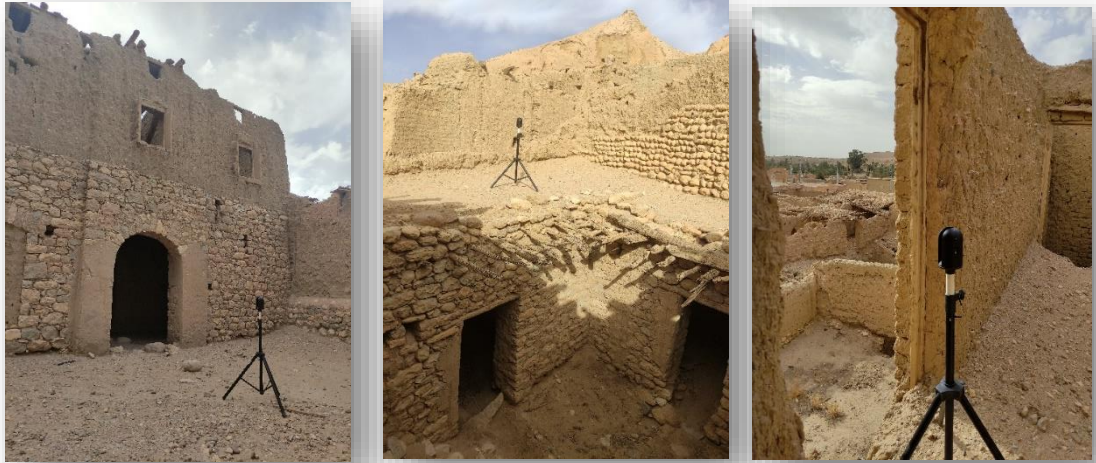
Photo. N° 104 : Relevé 3D depuis différentes stations de l'échantillon choisi a Khanguet Sidi Nadji. Source : Auteure .2022.

Chaque station de scan, produit une photo panoramique de l'espace et un relevé 3D sous forme de nuage de points colorés (une moyenne de 5 millions de points dans chaque station) voir chapitre (6-1-détail et diagnostic de l'ensemble des stations scannées). (Voir Annexe n°04)

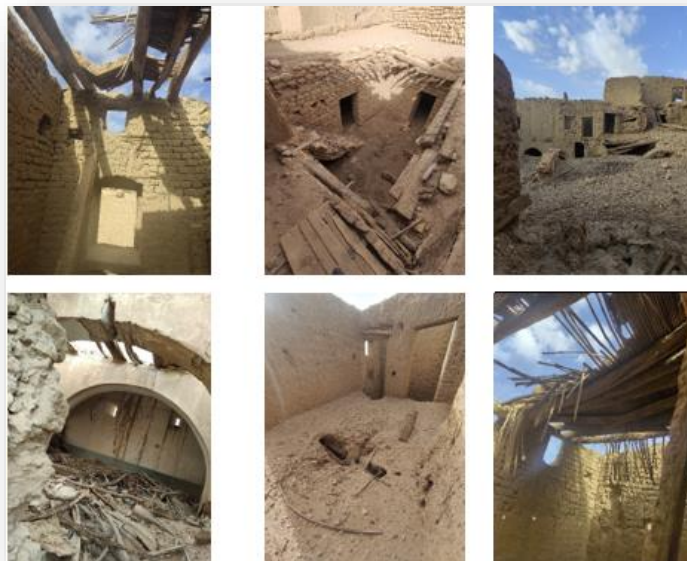
Photo. N°105 : Quelques vues sur la situation de l'échantillon choisi. Source : Auteure.2022.

Nous avons désormais, rencontré quelques difficultés lors du travail sur terrain. Le déplacement dans le site et au sein des constructions à relever, l'entassement des déchets, l'obscurité totale de quelques espaces. Aussi, l'effondrement partiel de quelques constructions (planchers, escaliers et murs), ont posé des risques d'accidents et une difficulté dans le travail de relevé. L'absence de sources d'électricité (courant électrique) nous a posé un problème pour charger le scanner à chaque fois. Pour la maison Benhassine, vu que la maison n'est pas habitée et fermée, nous étions obligés d'attendre le propriétaire à chaque fois pour y accéder. Ce qui a fait que le travail de relevé dans cette maison a pris plusieurs semaines.

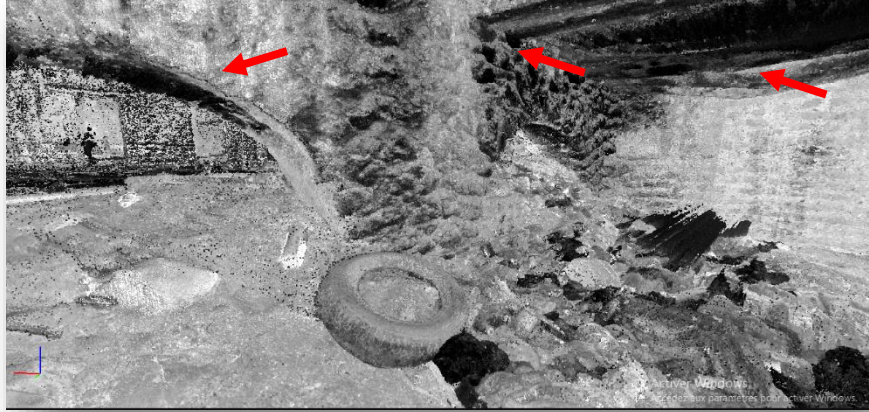
Photo n°108 : Vue jetstream traitée, les zones noires révèlent le développement de moisissures et champignons dans les locaux de commerces au rez-de-chaussée du caravansérail. Source : Auteure.2022.

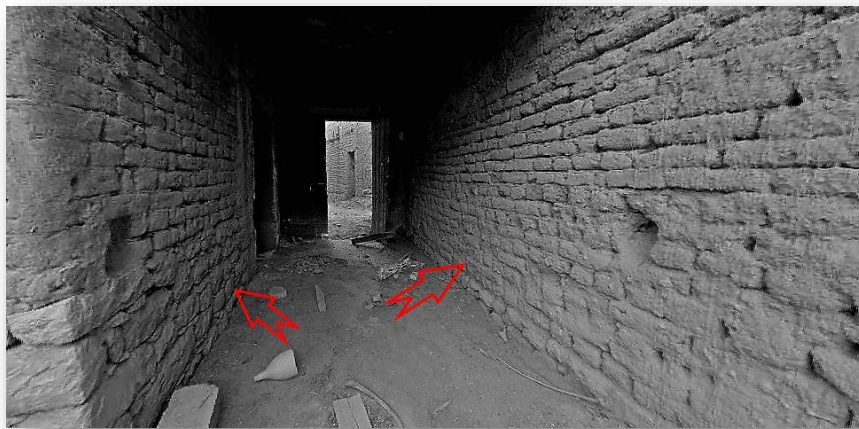
Photo n°109 : L'entrée du caravansérail. *Squifa*. Source : Auteure.2022.

L'image n°12 sur la fig. n° 109, révèle le bon état de conservation de la *Skifa* appelée par les khanguis « *Sabbat* » par rapport aux autres parties de l'équipement. Cela s'explique par la couverture de celle-ci, l'inclinaison de l'entrée donc pas de stagnation d'eau et le bon appareillage des moellons de soubassement qui a une absorption réduite par rapport à l'adobe.

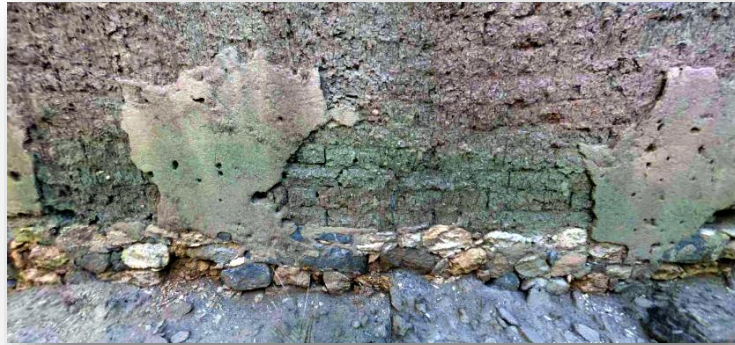
Photo n°110 : Effet de rejaillissement et érosion du bas du mur.
Source : Auteure.2022.

En résumé, le diagnostic des désordres causés par la remontée capillaire, sur la zone du bas du mur dans le caravansérail a provoqué des lésions vulnérables. L'humidité excessive affecte le mur en adobe qui perd sa cohésion, et commence à se détériorer. L'humidité ascendante par capillarité provoque la désintégration et l'érosion du matériau, qui initialement se manifeste uniquement au niveau de la zone superficielle de la base du mur (zone d'évaporation et

condensation). Cependant, le cas change si le mur est protégé par une toiture ainsi que son orientation.

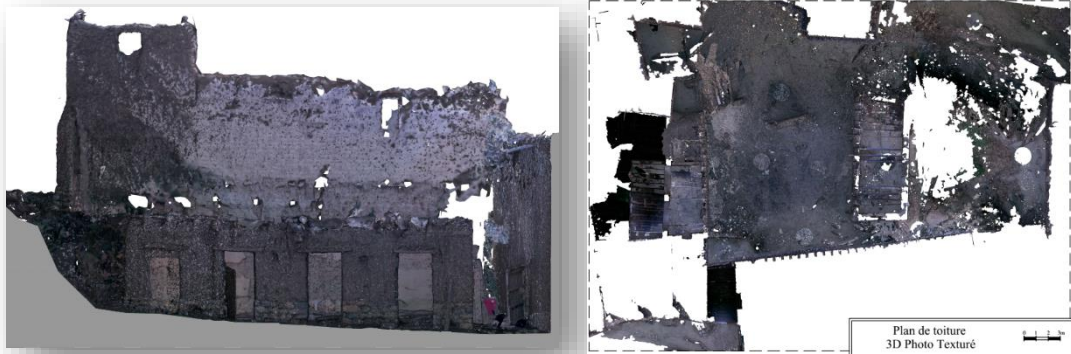
Fig. n°113 : Façade Nord et plan de toiture 3D photo texturée montrant l'érosion de tête et surface des murs. Source : Auteure.2022.

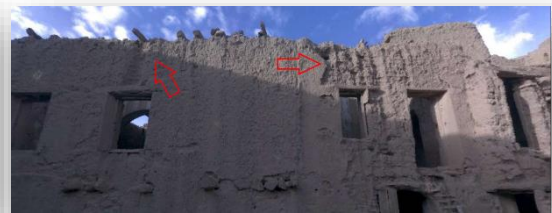
Photo n°112 : Façade Sud du caravansérail dont le mur est très altéré par l'érosion de tête. Source : Auteure.2022

En revanche, le mur de la façade ouest où se trouve la porte d'entrée principale du caravansérail, n'a pas été affecté en partie par l'érosion de tête. Grâce à la présence de la toiture. (Photo. N°111). Le mur de la façade principale, est très affecté par l'érosion de tête avec la formation même de sillons provoquée de l'écoulement de l'eau.

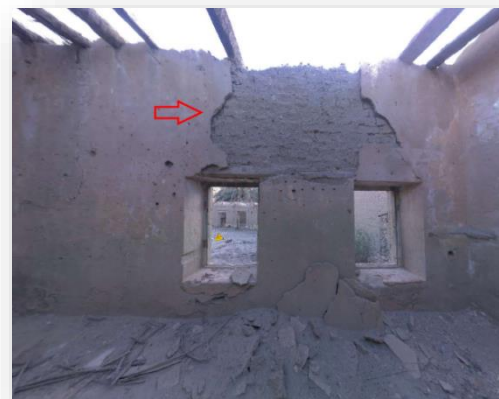
Photo n° 114 : Détachement de l'enduit du a une infiltration d'eau. Source : Auteure.2022.

Le phénomène observé ici est la dégradation d'un mur enduit avec un mortier de ciment (riche en liant hydraulique). La défection de la toiture, a permis à l'eau de pénétrer dans la paroi par infiltration accidentelle faute de pouvoir s'évaporer (hétérogénéité des matériaux). Elle s'accumule dans les adobes jusqu'à entraîner, par pression, le détachement du mortier de finition. Les briques à leur tour s'ébrèchent, ainsi les joints s'élargissent, ouvrant le chemin à une éventuelle pénétration des eaux de pluie et une dégradation rapide du mur.

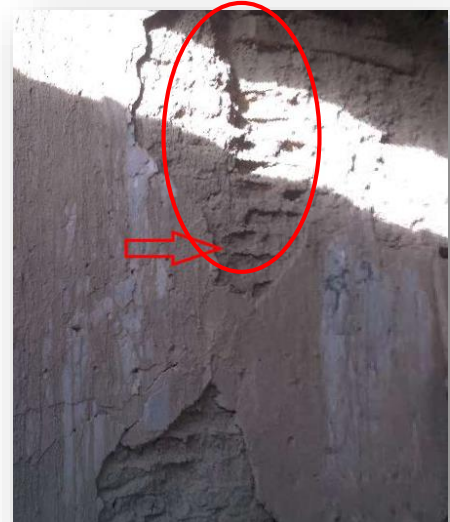
Photo n°115 : Formation de creux sur le mur en terre crue. Source : Auteure.2022.

Une autre pathologie est observée sur le mur d'en face au précédent toujours à l'étage. Infiltration d'eau de pluie, détachement de l'enduit de finition en mortier de ciment plus un creusement au niveau des briques de terre (adobes). L'eau, les rongeurs, les insectes et les oiseaux sont à l'origine de ces creux. Ils sont attirés par les sels et la matière organique contenue dans l'adobe.

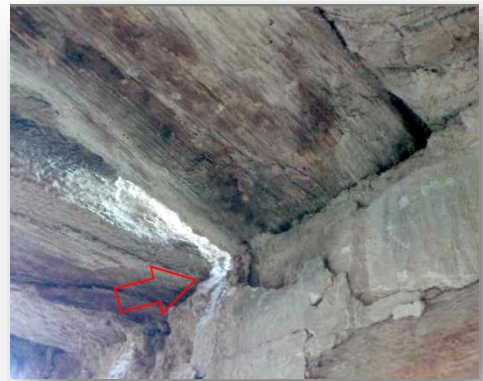
Photo n°116 : Détérioration du bois de la toiture et altération de l'appui poutre/ mur à cause de l'humidité. Source.Auteure.2022.

Les dégâts observés dans les parties du caravansérail qui possède toujours une part de la toiture, sont la pourriture des parties en bois et développement d'auréole et changement de couleur (moisissure) affectées par l'eau en particulier, celles encastrées dans le mur, ainsi que les fissures et la perte de stabilité. Le phénomène de dégradation du bois, est accentué spécialement dans les parties encastrées dans le mur.

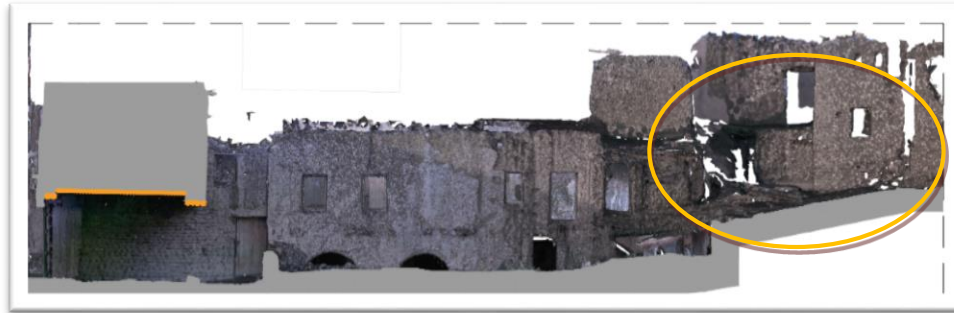
Fig. n°115 : Façade 3d texturée intérieure Sud dont une partie est en ruine.
Source : Auteure.2022.

Le caravansérail présente un nombre important de désordres structurels, la partie où se trouve l'hébergement est la plus altérée. Cela s'explique par le rajout de l'étage pour une éventuelle extension qui a provoqué une surcharge et des tassements différentiels. Sur la fig. n°115 représentant la façade intérieure Sud 3d texturée, une grande partie de la structure est complètement effondrée. Ce désordre s'explique par la différence de niveaux du terrain, l'absence de cohésion dans ce dernier et la charge supplémentaire exercée sur le bâti.

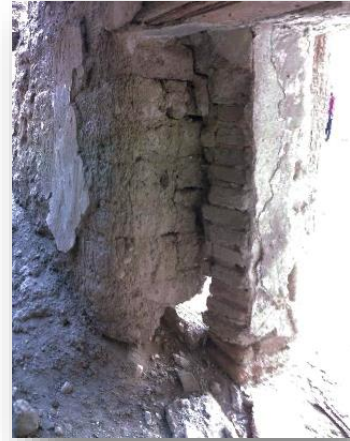
Photo. N° 117 : Déchaussement de la partie inférieure du mur de la façade intérieure sud. Source : Auteure.2022.

On observe dans la photo. N°117 un déchaussement de la brique de terre avec une perte significative dans la matière ainsi, des fissures continues et passantes se sont formées. C'est un désordre assez grave et demandant une intervention rapide pour stabiliser la structure du mur et éviter la destruction totale de l'élément.

Le tassement différentiel a plusieurs origines, (nous les avons mentionnés dans le chapitre 03). Dans le cas de la photo. N°117, une surcharge du bâtiment et surélévation tardive a augmenté la charge sur le sol. Ce qui a provoqué une modification de la descente des charges suite à une nouvelle charge concentrée. En plus, L'hétérogénéité du sol porteur (sol présentant une différence de résistance et de perméabilité).

Le phénomène de déchaussement constitue une pathologie courante au sein de la majorité des échantillons sélectionnés, notamment dans le caravansérail, comme le met en évidence la photo n°117 du chapitre 06. Dans ces situations, la reprise du mur s'avère nécessaire après le renforcement des fondations, étant donné que, à cet endroit spécifique, le mur est affecté par un phénomène de tassement différentiel des fondations.

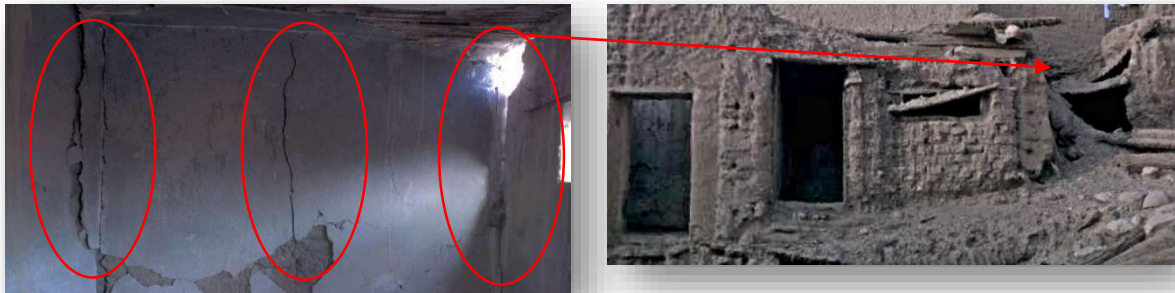
Photo n° 118 : Fissures de poinçonnement et fissures d'angles affectant la partie du deuxième étage dans le caravansérail (cage d'escalier). Source : Auteure.2022.

Le cas présenté sur la photo n° 118, révèle la formation d'une rupture verticale dans l'angle formé par le mur supportant la charge des planchers et le mur transversal. La perte de continuité du mur entraîne une baisse de sa rigidité, dont les effets devront être spécifiquement évalués en fonction de l'incidence des actions horizontales du vent et des mouvements dus au tassement. Cette fissure d'angle a provoqué un déversement du mur vers l'extérieur. La seconde fissure de poinçonnement qui se présente au milieu est dû à une mauvaise répartition de la charge (poids du plancher). La charge se transmet au mur suite à des charges ponctuelles. La fissure d'angle est

causée premièrement par un mauvais harpage, voire inexistant provoquant la fissure continue et passante au niveau de l'intersection entre les deux murs. Le tracé exact de la fissure est difficile à lire à cause de la couche d'enduit. Habituellement, dans le cas du mur en adobe, la fissure suit le tracé des joints entre les briques de terre. (J. Coignet.2012).

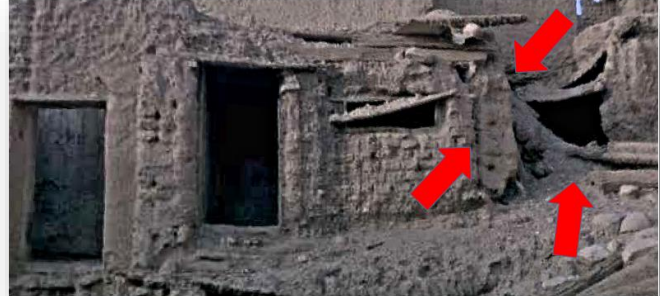
Photo n° 119 : Vue sur de l'extérieur de la fissure d'angle de la cage d'escalier et effondrement du reste de l'étage
source : Auteure.2022.

Ces pathologies structurelles sont liées à une mauvaise connexion entre les murs, ce qui provoque le détachement d'une paroi et son basculement voire son effondrement. C'est le cas pour le reste du bâti dont une grande partie s'est effondrée.

Au sein du caravansérail, un phénomène de déversement a été identifié, attribuable au déchaussement de la base du mur, comme en témoigne la photo n°119 du chapitre 06. Cette condition pathologique nécessite une intervention corrective qui implique le renforcement et/ou le remplacement des fondations dans cette zone spécifique. Ensuite un renforcement de la cloison. Fig. n°173.

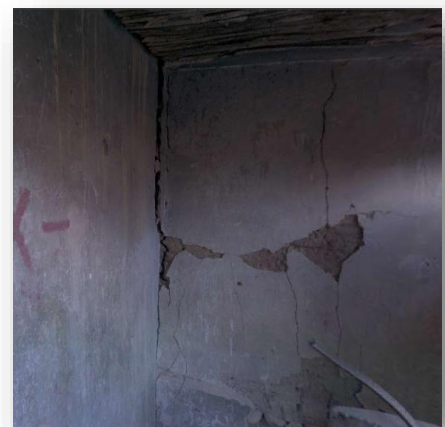
Photo n°120 : Fissures d'angle et du milieu du mur causé par un tassement différentiel des fondations.
Auteure :2022.

Ces fissures peuvent être très fines et peu visibles, ou plus larges et plus profondes, selon l'ampleur des mouvements différentiels. Le caravansérail présente, de nombreux dommages, spécialement dans la partie de l'hébergement. Nous avons trouvé des difficultés à diagnostiquer les pathologies structurelles au niveau du rez-de-chaussée dans cette partie à cause de l'accessibilité très difficile, le remblai des parties détruites et l'obscurité totale. En revanche, dans le premier étage, et cause de l'effondrement partiel du RDC, on observe d'après la photo n°120 un tassement différentiel des fondations. Ce désordre a provoqué une fissure d'angle passante et continue qui est due à des

différences de charges entre les murs transversaux et une autre fissure continue et non passante au milieu du mur due à des charges ponctuelles.

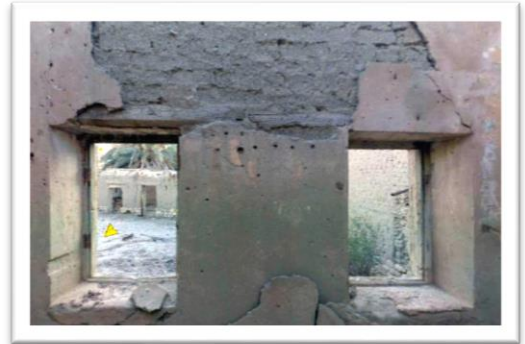
Photo n°121 : Le linteau déformé en bois provoque la décompression d'une partie du mur, ce qui a entraîné la formation de fissures suivant un arc de décharge. Auteure :2022.

La photo n°121 représente une pathologie typique des ouvertures, un fléchissement du linteau due à des surcharges. Pourrissement du linteau en bois de palmier à cause de l'exposition directe à l'humidité en l'absence de la toiture. Une dégradation des jambages causées par la poussée exercée du linteau défaillant et par la dissociation du jambage avec la maçonnerie du mur qui bascule à cause du tassement différentiel.

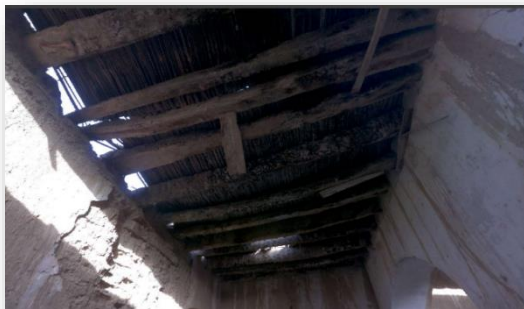
Photo n°123 : Délabrement de la toiture et fragilité des deux côtés de l'appui
. Source : Auteure.2022.

On observe sur la photo n°123 le développement de moisissures, touchant le bois de palmier à cause de l'humidité et à l'eau stagnante. Ce qui peut affaiblir le plancher et causer l'effondrement. Aussi, le développement de termites qui peuvent attaquer le bois de palmier et causer des dommages importants à la structure du plancher. La photo n°124 indique un affaissement du plancher en bois de palmier en raison du poids des charges supportées, du manque de support des deux côtés à cause de l'érosion de tête du mur.

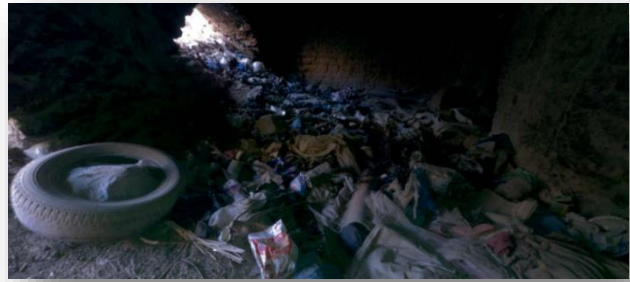
Photo n°125 : RDC des locaux de commerce et hammam bondés de débris causé par l'homme. Source : Auteure.2022.

Les modifications apportées dans le temps par les utilisateurs qui altèrent le cadre bâti, puisqu'ils utilisent des matériaux et des techniques hétérogènes et rendent difficile sa lecture historique (stratification). Le RDC du caravansérail, où se trouve les locaux de commerce et le hammam sont devenus une décharge. (Voir la photo n°108 partie pathologies humides) Le remblai des parties détruites et les déchets occasionnés par le largage des gens du ksar et d'ailleurs.

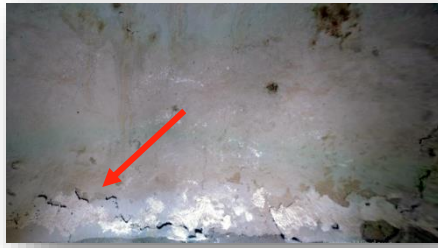
Photo n°126 Dégradations du bas du mur causé par l’efflorescence avec détachement de l’enduit de revêtement. Source : Auteure.2022.

On observe sur la photo n°126, la manifestation de l’efflorescence sur le mur en pierre. Des altérations physico-chimiques, qui ont induit à la dissolution des minéraux et l’éclatement de la surface. Aussi, le développement des moisissures et les champignons.

Les pathologies humides dans cette maison peuvent être observées au niveau -0,30m du RDC. Du fait que ce niveau est en contact direct avec le niveau de la terre. Les désordres observés dans ce cas, concernent le matériau pierre. A commencer par les remontées capillaires qui ont provoquées une érosion du pied du mur avec un creusement dans certains cas. Nous avons observé des efflorescences causées par l'eau des remontées capillaires qui, en transportant des sels minéraux, remonte à la surface des murs et s'évapore, entraînant derrière elle des cristaux blancs.

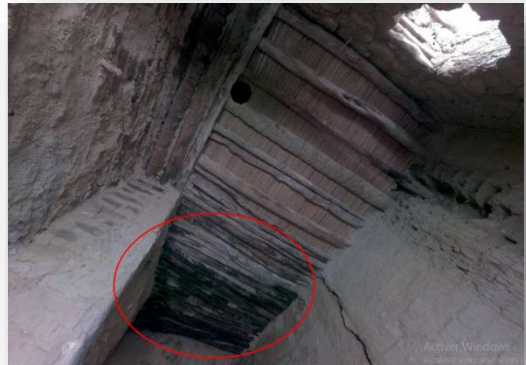
La photo n°128 est une photo du plancher qui couvre le RDC. Une partie de ce plancher a été la cible de Pourriture à cause de l'humidité excessive et le manque d'aération dans cette partie. La pourriture du bois de genévrier a provoqué un affaiblissement de la structure du plancher et l'a rendu instable. Ce phénomène est moins visible du côté où se trouve l'ouverture à cause de la bonne aération. En plus, la présence des termites et les charançons qui sont des insectes qui se nourrissent du bois de genévrier. Si les infestations ne sont pas traitées rapidement, elles peuvent causer des dommages importants.

Photo n°128 : Développement de moisissures sur le bois de genévrier causé par une condensation, infiltration et mauvaise aération. Source : Auteure.2022.

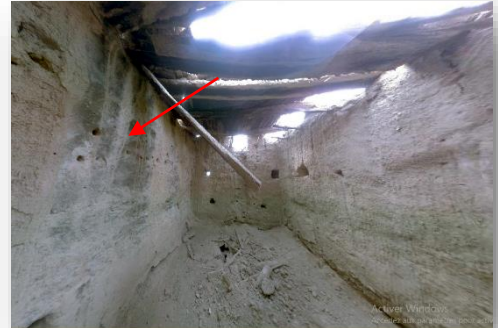
L'infiltration des eaux de pluie au sein des espaces intérieurs de la maison 10 a provoqué des dégâts considérables. On observe la destruction du plancher et la disparition du reste des poutres en bois de genévrier. Cette disparition s'explique par des actes de pillage qui ont affecté l'ensemble du Ksar. Les taches noires sur le mur, causées par les eaux de ruissellement, sont la couleur des moisissures développées sur le bois par manque d'aération puisque cet espace est dépourvu d'ouvertures. Les vents ont aussi à leur tour causé un nombre important de dommages. Chargés de sable, ils ont contribué dans l'accélération des effets de l'érosion.

Photo n°129 : Dommages causés par les eaux de ruissellement, infiltration, condensation intérieure et le vent. Source : Auteure.2022.

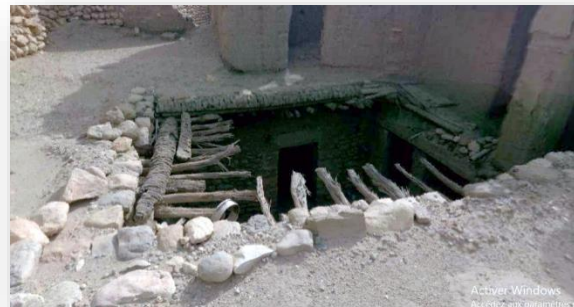
La désagrégation des éléments constituant le plancher à cause des eaux et vents a fait perdre une partie de la couverture de la coursive du premier étage qui, à son tour s'est altérée laissant apparaître les barres en bois saillant. On observe sur la photo n°130 l'apparition des pierres du plancher à cause de l'érosion de tête et disparition de la couche de terre de finition de la toiture.

Photo n°130 : Désintégration des éléments qui constituent la toiture à cause de l'érosion de tête. Source : Auteure.2022.

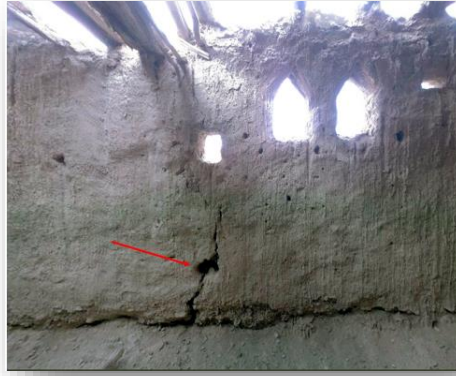
Le diagnostic de la fissure passante sur la photo n°133 est que la déformabilité des fondations sous l'effet des poussées de charge du mur de façade, a entraîné des fractures par cisaillement ou par flexion en fonction de la taille des ouvertures et de l'élasticité des matériaux du mur. Dans ce cas, le mur a été rajouté ultérieurement par le propriétaire de la maison 10 au premier étage, avec des ouvertures mal réparties et disposées de manière aléatoire avec des dimensions irrégulières

Photo n°133 : Fissure de poinçonnement causée par une mauvaise répartition des charges sur le mur. Source : Auteure.2022.

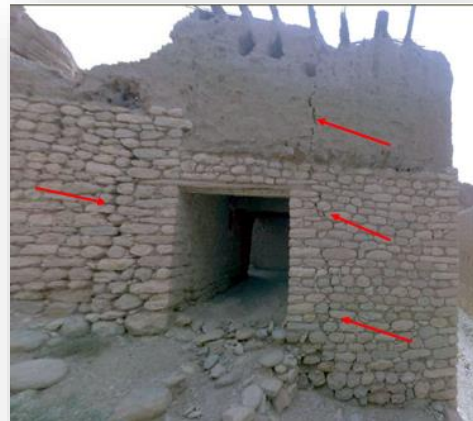
Dans le cas de la maison 10, la pathologie due au tassement différentiel des fondations est différente de celle diagnostiquée sur le caravansérail. Ici, les fissures passantes et longues se sont formées sur les deux côtés de l'ouverture (la porte) (photo n°134). Malgré que la maison a un mur de soubassement en pierre, cela n'a pas empêché la formation de charge hétérogène sur le mur à cause d'une extension de l'étage faite par le propriétaire de la maison. S'ajoute à cela le terrain incliné qui a favorisé ce désordre.

Photo n° 134 : Tassement différentiel des fondations dû à l'inclinaison du terrain et les charges supplémentaires. Source : Auteure.2022.

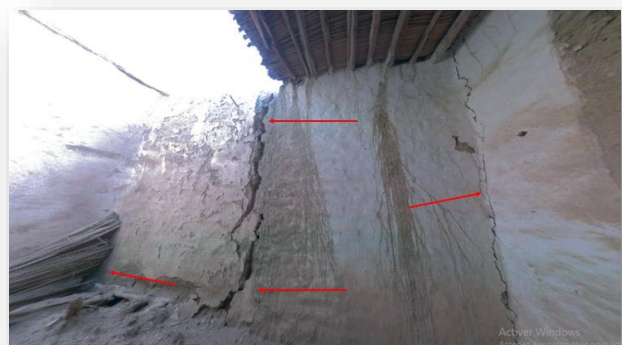
Au premier étage, une des pathologies visibles dans un espace (chambre) est très typique. On observe (photo n° 135) la fissure de l'angle est causée par la charge du plancher et la mauvaise jonction du mur transversal. La formation de cette fracture continue non passante entraîne une perte de continuité du mur, ce qui peut réduire son monolithisme.

Photo n°135 : Désordres causés par l'action des surcharges, humidité et vent. Source : Auteure.2022.

Ainsi, ce désordre a accentué l'apparition de la fissure au milieu du mur qui est continue et passante. Cette dernière est due à une infiltration de l'eau de pluie qui a créé une faille dans le mur en plus d'une érosion de tête provoquant la perte d'appui de la poutre en bois et le mur. Le vent vient ensuite terminer le désordre en arrachant la partie déjà altérée du plancher.

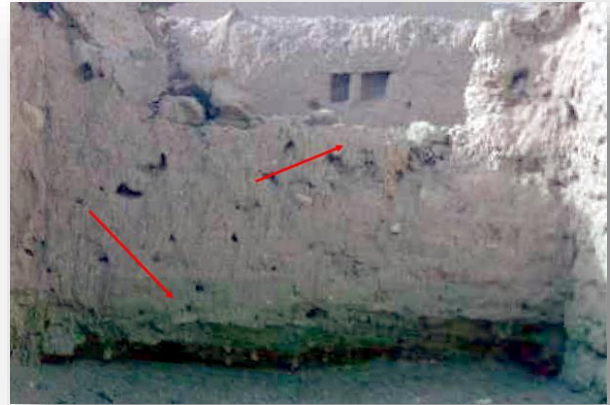
Le déchaussement des briques de terre crue est un phénomène qui se produit lorsque les briques en terre crue utilisées dans la construction ne sont pas correctement protégées contre l'humidité. Cette pathologie est diagnostiquée sur le mur de la *Zriba* qui n'est pas protégé par un toit. C'est un désordre observé aussi dans le caravansérail. En conséquence, les briques peuvent se fissurer et se détacher à cause de la dégradation du mortier de terre qui les relie. On observe aussi que la structure du mur est fragilisée provoquant une dégradation et une instabilité de la structure. Sur le même mur, on observe une érosion de tête et l'ouverture accentuée par l'absence de la toiture.

Photo n°136 : Déchaussement du mur et érosion de tête au niveau de la *Zriba* et la cour. (Maison 18). Auteure.2022.

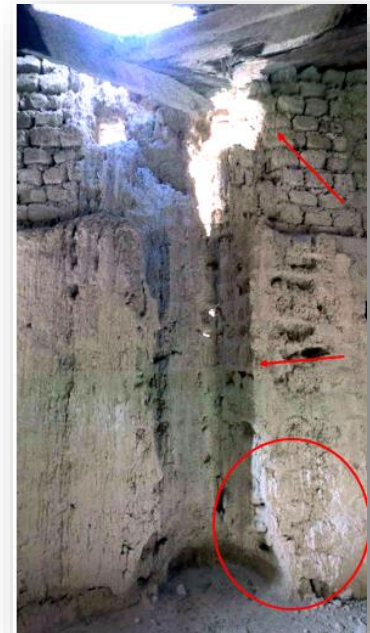
Sur la photo n°137, il est clair que l'infiltration de l'eau de pluie est causée accidentellement à la suite d'un défaut de mise en œuvre et un mauvais chainage des poutres en bois de palmier et le mur en terre crue. Les conséquences de cette infiltration sont multiples, et assez importantes. Il s'agit de la formation d'une faille le long du mur créé par le ruissellement de la fuite d'eau. Une perte de matière dans la partie supérieure du mur en adobe et des taches de salpêtre avec érosion du bas du mur dues aux remontées capillaires.

Photo n°137 : Conséquences de l'infiltration d'eau de pluie sur le mur dans la maison 18. Source : Auteure.2022.

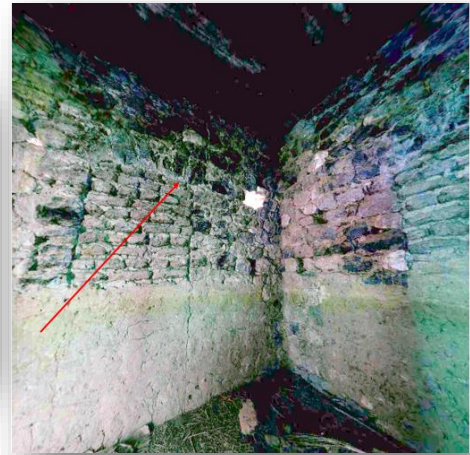
Au niveau du RDC, un espace de chambre à côté de la *Squiffa* a été atteint de condensation. Cette dernière a provoqué le développement de moisissures et champignons qui ont atteint les murs et la toiture qui est devenue complètement foncée. L'espace pas aéré en l'absence d'ouverture à part la porte, dégage une odeur de pourriture. La photo n°138 montre l'état de la pièce après traitement (éclairage), car l'image scannée de la chambre est complètement noire.

Photo n° 138 : Effets de la condensation dans une chambre au RDC dans la maison 18. Source : Auteure.2022.

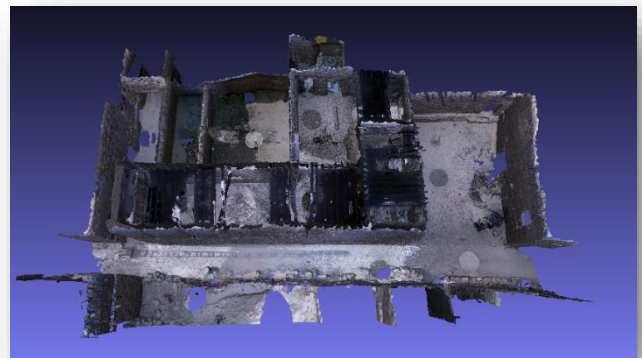
La maison 18 est parmi les constructions du ksar qui a été le plus affectée par l'érosion de tête. Sur la fig. n°128, les murs n'ont plus de limite franche, ils sont complètement érodés sous la double action de l'eau de ruissellement et du vent. Ce dernier a provoqué la destruction de l'ensemble de la toiture sous l'effet d'une érosion éolienne, qui a érodé la surface de la terre crue, entraînant un affaiblissement de la jonction entre la poutre en bois et les murs en terre crue. Cette double action a également favorisé une dégradation de tout l'étage par rapport au RDC. On observe une désagrégation des briques de terre crue qui a provoqué une réduction de résistance de durabilité.

Fig. n°128 : Image 3D texturée rendue par Mesh Lab montrant l'état de détérioration de la toiture. Source : Auteure.2022.

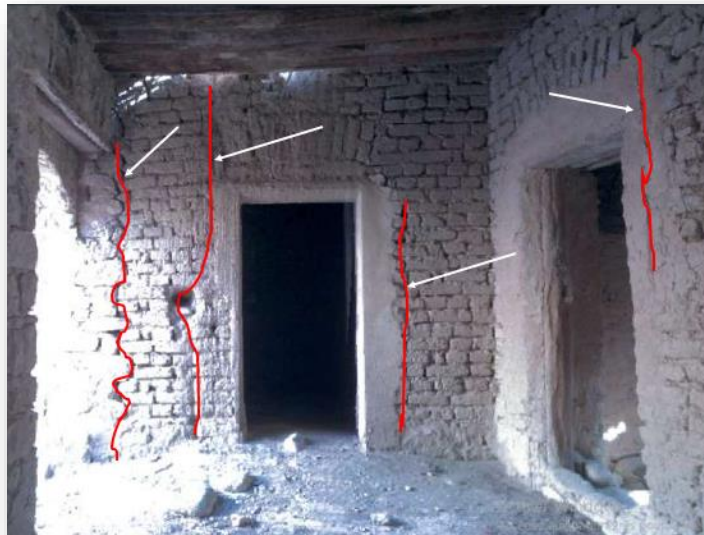
Photo n° 139 : Fissures dues à une différence de rigidité des matériaux et leur réalisation. Source : Auteurs.2022.

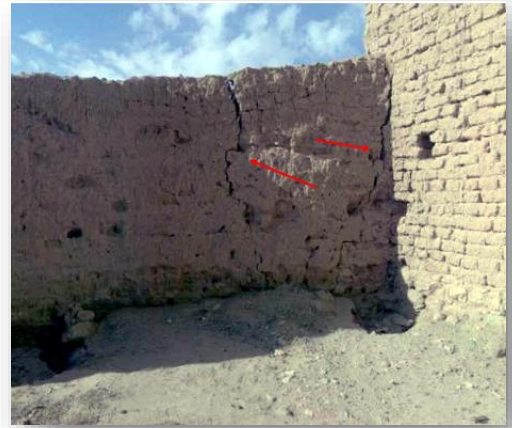
Les deux fissures passantes formées sur le mur de la cour au niveau du RDC illustrent un mouvement au niveau des fondations du mur. La cause probable de ce désordre est l'humidité, vue que la base du mur a subi un déchaussement qui fragilise le bas du mur et affecte sa stabilité éventuellement les fondations. On observe ainsi la fracture qui est sur le coin, verticale dans l'angle formé par le mur supportant la charge des planchers et le mur transversal de la cour est aussi causé par les différentes charges supportées par les deux murs.

Photo n°140 : Fissures engendrées par un tassement différentiel des fondations et hétérogénéité dans les charges. Source : Auteure.2022.

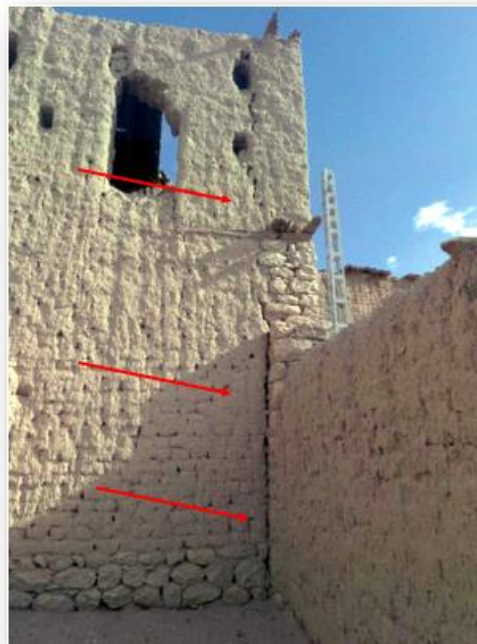
Un autre tassement différentiel des fondations a été observé au niveau de la façade intérieure Sud donnant sur la cour. La fracture est située à l'angle du mur de la maison, elle est longue, continue et passante (visible dans les espaces intérieurs RDC/Etage). La spécificité de cette fissure est qu'elle est en forme de coup de sabre au RDC, mais à l'étage elle continue en suivant les joints en mortier de terre. Les trous qui se trouvent en haut de la façade (ceux de l'échafaudage) ont accentué la situation.

Photo n°141 : Fissures sur la façade Sud intérieure générées par un tassement différentiel des fondations. Source : Auteure.2022.

L'absence du plancher qui favorise un meilleur chaînage des murs, a aussi provoqué un déversement du mur de la cour vers l'extérieur. Celui-ci a été accentué par le tassement différentiel mentionné dans la photo. N°141. Sur les deux figures, (plan dessin technique et plan photo 3D texturée, nous pouvons observer la pathologie du déversement du mur de la cour. Nous n'avons pas pu établir le diagnostic des pathologies structurelles ou bien humides de l'escalier ainsi que son relevé, car il est complètement effondré.

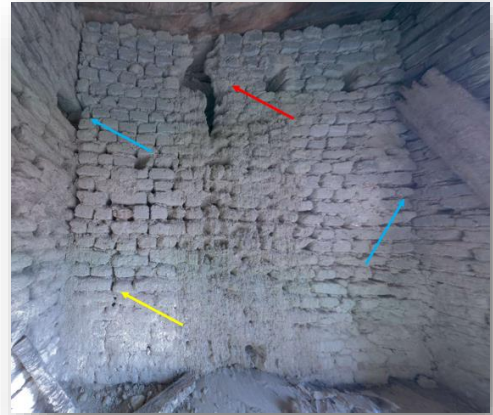
La photo n°142 révèle plusieurs désordres structurels, sur un mur qui se trouve au RDC dans le hall d'entrée de la maison 18. La fissure de poinçonnement qui est au milieu du mur (en rouge) est causée par une surcharge ponctuelle exercée sur le mur par le plancher. Il est fort probable que l'origine de ce désordre soit une infiltration de l'eau de pluie. Les secondes fissures (en bleu) sont causées par le manque de chaînage entre le mur en question et les murs latéraux. La troisième fissure (en jaune) est causée par un tassement différentiel de fondation, qui lui-même a provoqué un déversement intérieur du mur

Photo n° 142 : Fissures causés par plusieurs pathologies structurelles à la fois. Source : Auteure.2022.

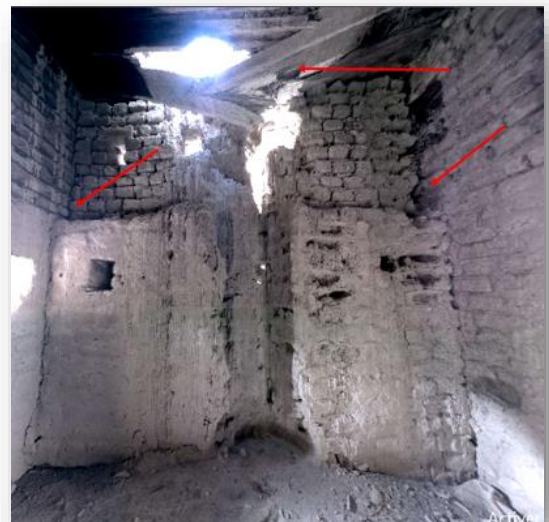
On observe sur la photo n°143, une flexion d'une partie du plancher qui a fini par provoquer une rupture des poutres et poutrelles en bois. C'est une pathologie d'origine humide qui est à l'origine de ce désordre structurel.

L'eau de pluie s'est infiltrée par les orifices qui se trouvent entre la jonction des poutres en bois et le mur en brique de terre, mal confectionné (puisqu'il s'agit d'un rajout). Une érosion de tête du matériau terre s'est développée en créant une fente le long du mur. Cette usure de la terre a provoqué le détachement de l'encrage de la toiture et conduit à sa rupture.

Aussi, le développement de fissures d'angle des deux côtés à cause du tassement différentiel des fondations du mur. Ce dernier est provoqué par l'inégalité des charges entre le mur et le sol.

Photo n° 143 : Fissures provoquées par la rupture de la toiture. Source : Auteure.2022.

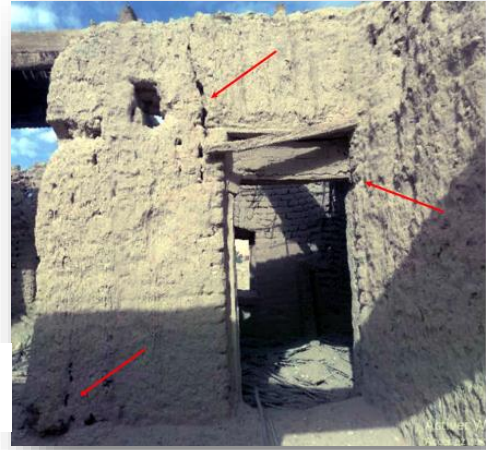
A l'étage, on assiste à une destruction quasi totale de la toiture, à cause de l'effet combiné des eaux pluviales, du tassement différentiel et du vent. Sur la photo n° 144, on observe la rupture

du linteau de la porte, une fissure passante causée par le manque de rigidité des éléments collaborant et une érosion de tête et du côté du mur causé par le vent.

Photo n°144 : L'action du tassement différentiel et le vent sur le mur d'une chambre à l'étage. Source : Auteure.2022.

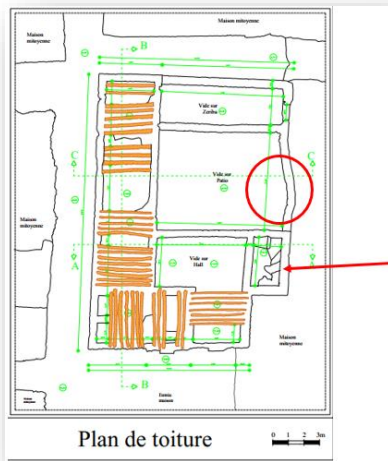
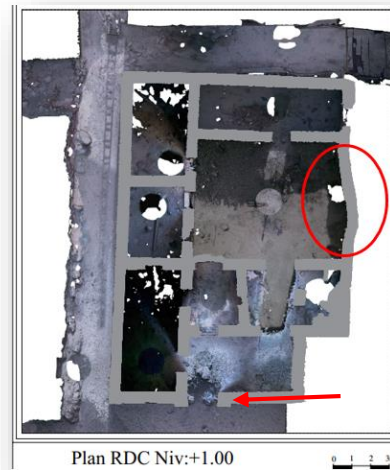
Fig. n° 129 : Plan du RDC et plan de toiture, désignant le déversement du mur de la cour vers l'extérieur et l'effondrement de l'escalier. Source : Auteure.2022.

Plan de toiture

Plan du RDC photo 3D texturé
