Université Mohamed Khider – Biskra

Thèse présentée en vue de l'obtention Du diplôme de

Doctorat en sciences en : Architecture Option : Architecture

***CONSTRUCTION TRADITIONNELLE EN TERRE : RÉCONCILIATION
DU CADRE BÂTI ANCIEN AU MODE DE VIE MODERNE EN
ADOPTANT UNE STRATÉGIE DE SAUVEGARDE À TRAVERS LA
RÉHABILITATION DU KSAR DE KHANGUET SIDI NADJI***

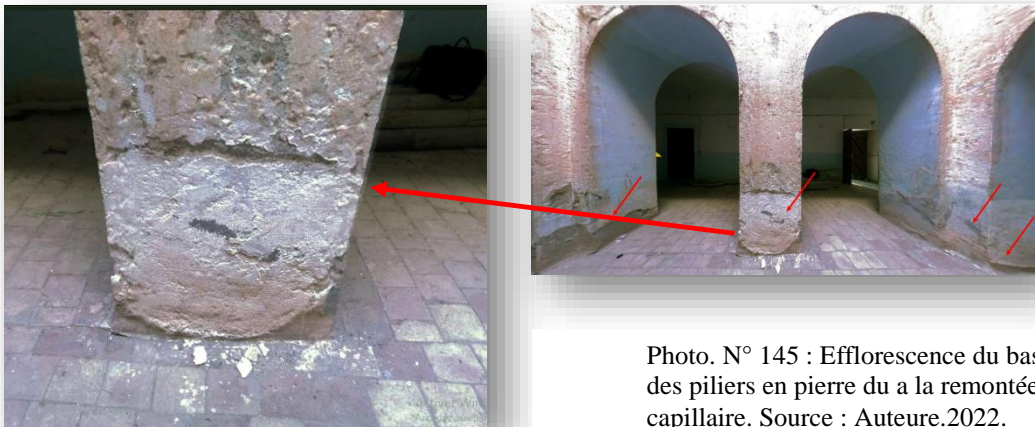
La photo n° 145 indique une efflorescence au niveau du bas du mur et les piliers des arcades. Nous observons la formation de salpêtre, un dépôt blanc sur la surface de la pierre, qui peut entraîner une altération de sa structure.

Photo. N° 145 : Efflorescence du bas des piliers en pierre due à la remontée capillaire. Source : Auteure.2022.

Aussi, une détérioration de l'enduit de revêtement qui est provoquée par la cristallisation de sels minéraux, ceux-ci transportés par l'eau qui s'est infiltrée dans la pierre.

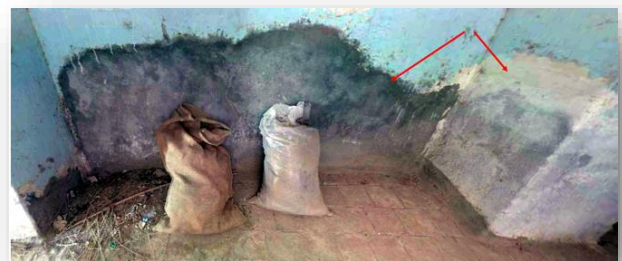
La dégradation de la pierre sous l'effet de l'eau qui remonte par capillarité a entraîné une dégradation de la pierre, sur les murs du RDC. On observe une altération chimique avec dissolution des minéraux qui composent la pierre. Pour pallier à ce phénomène, le propriétaire a repris l'enduit de revêtement avec du ciment ce qui a aggravé la pathologie.

Photo n°146 : Reprise du bas du mur avec du ciment pour pallier aux effets de la remontée capillaire. Source : Auteure.2022.

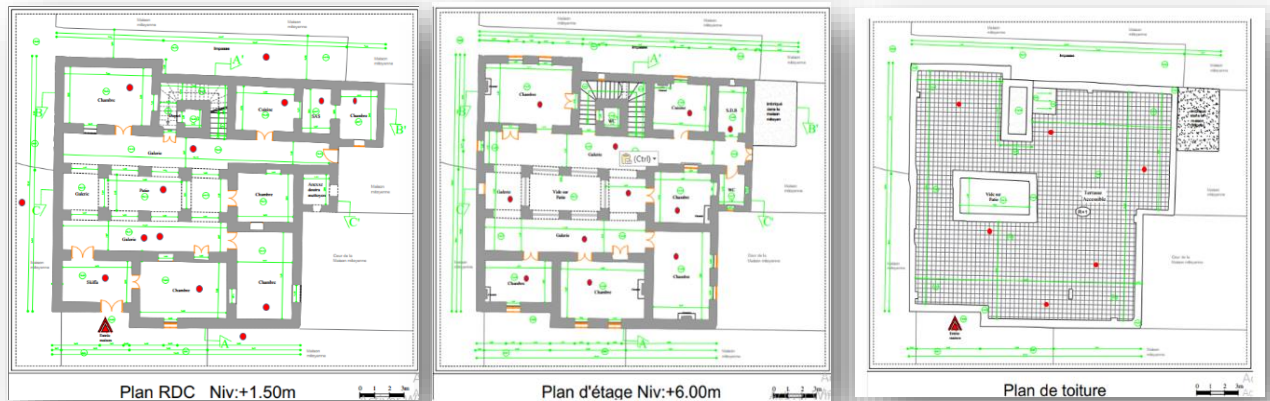
Fig. n°133 : Localisation des désordres (humides et structurels) sur les différents niveaux de la maison Ben Hassine. Plans établi d'après le relevé. Source : Auteure. 2022.

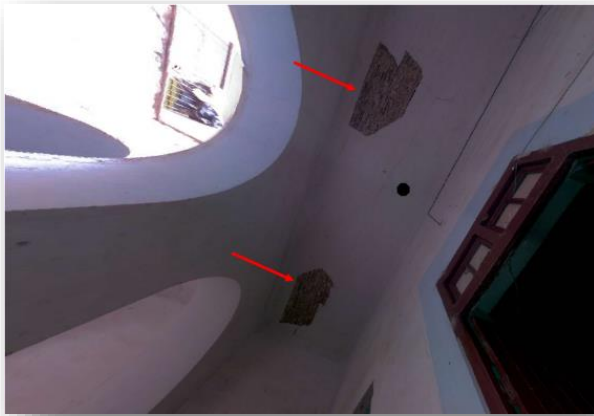
Aussi, la toiture terrasse de la maison, peut être fissurée et accentuée par l'absence de la forme de pente qui favorise la stagnation de l'eau et son infiltration. Sur la fig. n°134 du plan de toiture en photo 3D texturé, nous observons les traces de colmatage en ciment inapproprié fait par le propriétaire. La photo. N° 147, indique quand a-t-elle les traces de dégradation de revêtement intérieur en plâtre du plafond à cause de l'infiltration d'eau de pluie avec apparition du branchage de palmier.

Photo n°147 : Dégradation de l'enduit du plafond sous l'effet de l'infiltration de l'eau. Source : Aueture.2022.

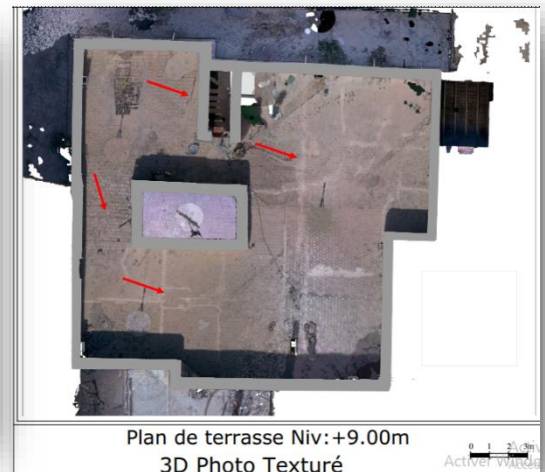
Fig. n°134 : Dégradation du carrelage de la terrasse et apparition de fissures sur le plancher. Source : Aueture.2022.

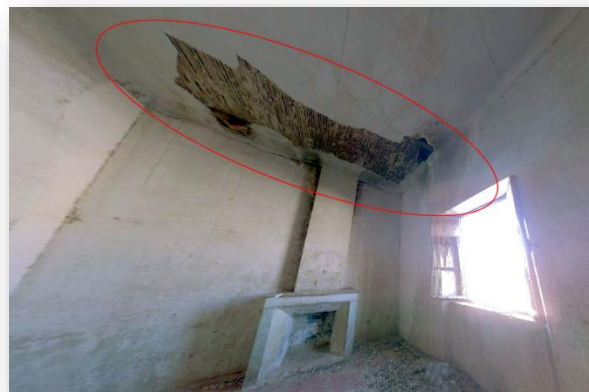
Au niveau de l'étage, l'une des chambres ouvertes à laquelle nous avons pu accéder, l'infiltration de l'eau de pluie a provoqué des dégâts remarquables. Sur la photo n°148 on observe une infiltration de l'eau avec détérioration du plâtre de revêtement du plafond et perte d'une partie de la matière qui compose le plancher (branchage de palmier). Apparition de taches noires (moisissure) causées par l'effet de la condensation.

Photo n°148 : Détérioration du revêtement du plafond à cause d'une infiltration d'eau de pluie. Source : Auteure.2022.

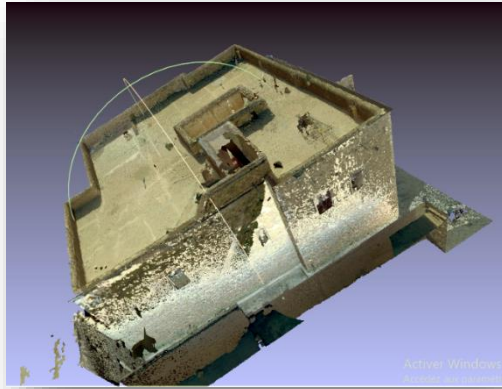
Le propriétaire de la maison nous a révélé qu'il avait effectué des travaux de réfection et modification depuis sa construction jusqu'à 2004. L'année où il a déménagé, ainsi l'entretien de la maison s'est arrêté et avait commencé une phase d'abandon partiel puisqu'il vient toujours en visite courte. La façade Est de la maison est affectée par une érosion du bas du mur et du haut du mur. L'érosion de tête est observée surtout au niveau de la toiture, (acrotère), où elle a causé des infiltrations d'eau dans les murs, les planchers et les plafonds et induit à des problèmes de structure. L'érosion du bas du mur de la maison *Ben Hassine* a également causé des fissures dans les murs et les soubassements, ce qui à long terme, peut affaiblir la structure de la maison.

Fig. n°136 : Erosion de tête visible le long du mur sur la façade Nord. Image 3D Mesh Lab. Source : Auteure.2022.

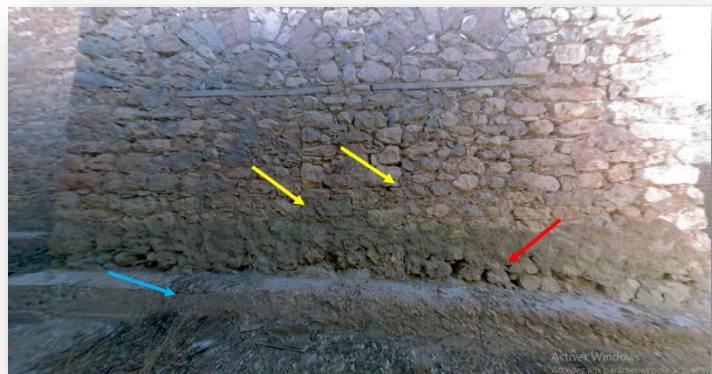
Sur la façade Nord de la maison *Ben Hassine*, deux portes ont été obstruées, ce qui a provoqué l'apparition de fissures longues suivant la forme des portes. (Flèches jaunes). La cause de ces fissures est un manque de rigidité entre le mur initial et celui qui comble les portes.

Ainsi, une pathologie structurelle assez importante s'est produite sur le bas du mur de la façade. L'érosion du bas du mur sous le double effet de la remontée ascensionnelle et le rejaillissement, a provoqué une fragilité de la structure (fondation). Le propriétaire de la maison pour pallier à ce phénomène, a coulé un trottoir en béton (flèche bleu) pour stabiliser l'effet du déchaussement. Le constat est que l'effet contraire s'est produit,

Photo n°149 : Pathologies structurelles sur la façade Nord de la maison *Ben Hassine*. Source : Auteure.2022.

puisque le béton qui est un matériau dur à accélérer l'effet de rejaillissement de l'eau et par conséquence le déchaussement.

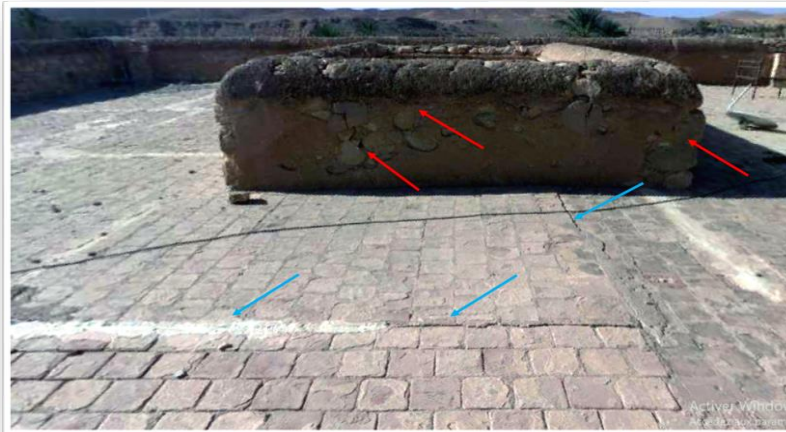
Le problème majeur qui peut être remarqué sur le plancher est l'infiltration de l'eau de pluie, à cause d'une mauvaise mise en œuvre du carrelage de la terrasse (défauts de jointoiement) et absence de la forme de pente. Nous avons observé des fissures et lézards causés par les variations de température. Ces fissures sont esthétiquement gênantes et ont également causé des problèmes de drainage, d'infiltrations d'eau qui affaiblissent la structure.

Un affaissement du plancher est diagnostiqué aussi au niveau de la terrasse. Il est peut-être causé par une mauvaise conception ou des problèmes de fondations. L'affaissement peut rendre la terrasse instable et dangereuse. Des défaut d'étanchéité ont entraînés des infiltrations d'eau et causer des dommages à la terrasse et à la structure en dessous. Et enfin, nous avons observé une détérioration de la surface de la terrasse en raison de l'exposition aux intempéries, à l'usure normale et à une mauvaise disposition.

Photo n°150 : Désordres au niveau de l'acrotère et le plancher de la terrasse dans la maison *Ben Hassine*. Source : Auteure.2022.

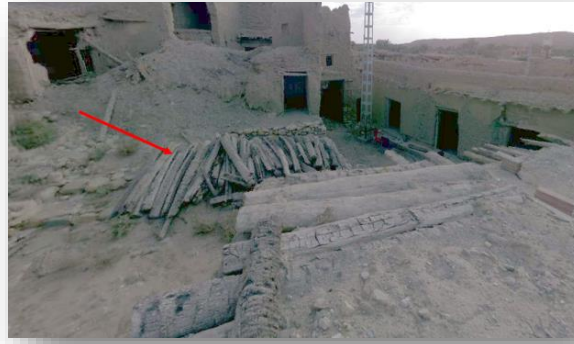
La figure n°139 représente une vue en plan traitée par Mesh Lab ou sur la totalité de la surface de la mosquée, seule la salle de prière a subi une intervention. Le fait d'utiliser des matériaux et des techniques constructives exogènes a ceux utilisées dans la construction de la mosquée a aggravé d'avantage les pathologies existantes et a fait disparaître l'authenticité de la construction. Et pourtant, l'équipe qui se charge de l'intervention a récupéré les poutres anciennes en bois de palmier, mais sans les réutiliser. (Photo N°151).

Photo n°151 : Poutres en bois de palmier récupérées avant l'intervention sur la salle de prière de la mosquée. Source : Auteure.2022.

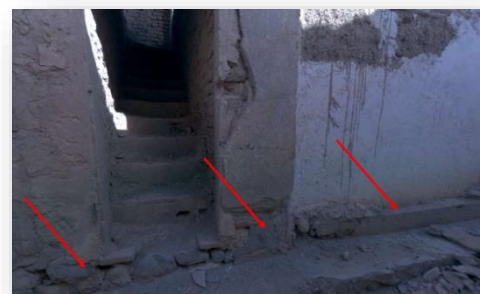
Le problème de déchaussement est provoqué par la remontée capillaire et le phénomène de rejaillissement. Ce dernier a été amplifié par la réalisation de trottoir en béton dur, qui empêche l'absorption de l'eau et aggrave le jet sur le bas du mur. Cette manifestation a fragilisé la structure de la mosquée et plusieurs fissures sont apparus.

Photo n°152 : Déchaussement du bas du mur. Source : Auteure.2022.

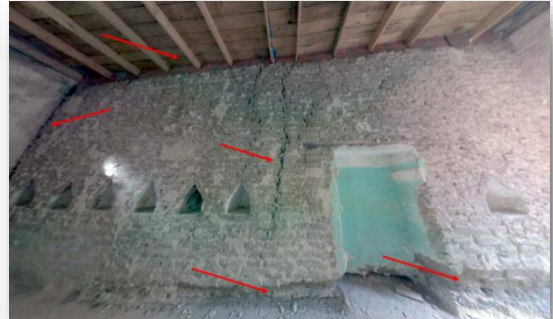
A l'intérieure de la salle de prière, une fissure longue et passante au milieu du mur mitoyen en adobe est apparu. Elle débute depuis le bas du mur ou le problème de déchaussement et se termine avec le nouveau planché. La cause de cette fracture est la pose du nouveau plancher d'ossature en bois et dalle de compression en béton. En plus, le rajout de brique cuite comme moyen de raccordement entre le mur et le plancher, a causé une charge ponctuelle de compression sur le mur déjà fragilisé par le déchaussement. Aussi, on observe l'apparition de fissure d'angle où le mur qui supporte la charge du plancher rencontre le mur transversal. La formation de cette fracture entraîne une perte de continuité de mur, ce qui peut réduire son monolithisme.

Photo n°153 : Aggravation de fissures au milieu et à l'angle du mur causé par la surcharge du nouveau plancher. Source : Auteure.2022.

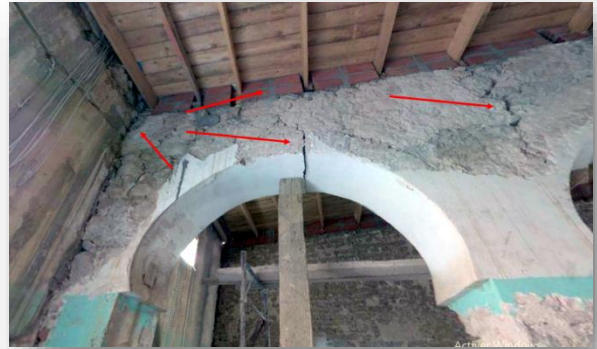
Les mêmes désordres sont observés aussi au niveau de la clé des arcs, des fissures montantes jusqu'au plancher et d'autres sur les côtés. Ces dommages sont causés essentiellement par les contraintes latérales exercées par le nouveau plancher. Les figures ci-dessous explique plus le phénomène.

Ce phénomène s'explique par le fait que les arcs génèrent des forces qui exercent une pression sur les murs avec lesquelles elles sont reliées, ce qui nécessite une épaisseur et une masse suffisantes des murs pour compenser ces forces. Dans ce cas, en l'absence des contreforts qui sont nécessaires pour renforcer les murs, la compensation des forces subies par les arcs est insuffisante. Cela a entraîné des fissures et des déformations (à l'intérieur du mur) qui n'affectent pas seulement le mur, mais également l'arc lui-même, qui est soumis à une décompression. Pour pallier à ce problème. Les intervenants sur la mosquée ont posé une planche en bois en guise d'étaie pour stopper la déformation qui n'a rien avoir avec les mesures d'urgences à appliquer.

Photo n°154 : Triples fissures sur l'arc causé par l'élément lui-même et le nouveau plancher.
Source : Auteure.2022.

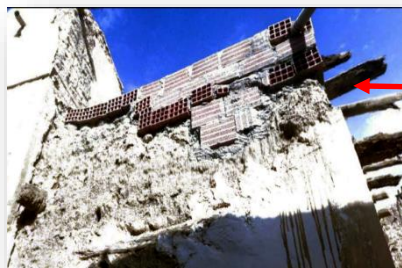
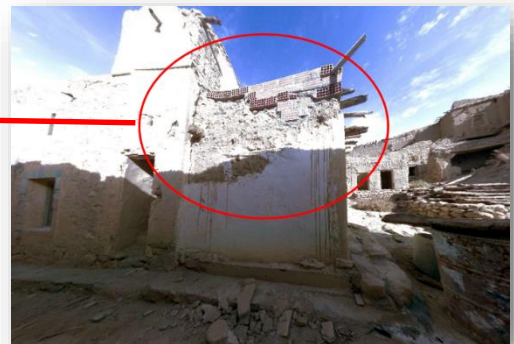
La façade de la mosquée a été déformée par une reconstruction anarchique, en utilisant la brique cuite et le béton. Cette partie qui constitue les locaux de commerces annexés au minaret a été sujette à une intervention d'amateurs.

Photo n° 155 : Déformation de la façade à cause de l'intervention inadéquate. Source : Auteure.2022.

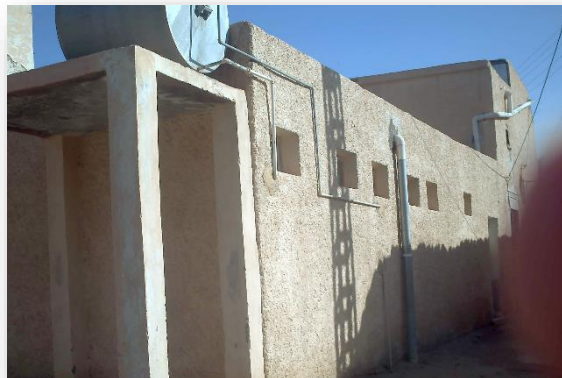
La mosquée de *Sidi Lembarek* et son mausolée, ont fait l'objet d'une intervention entre 1997-1998. Cette opération avait pour but la construction d'une salle d'ablution à côté de la mosquée ainsi que des travaux de restauration et de remise en l'état à l'intérieur de la mosquée.

Ainsi, il convient de considérer cette initiative comme étant davantage une mesure corrective et préventive qu'une simple restauration. Malgré l'utilisation de techniques et de matériaux modernes, cette intervention a réussi à stopper les dommages causés par la pluie, le principal ennemi des constructions du ksar. Sur le plan technique, le résultat est satisfaisant, cependant, sur le plan esthétique, les descentes d'eau pluviale et le réservoir métallique d'eau nuisent à la valeur historique et esthétique de ce monument.

Photo n° 157 : Rajout de la salle d'ablution à la mosquée *Sidi Lembarek*. Source : S. Makhloufi.2010.

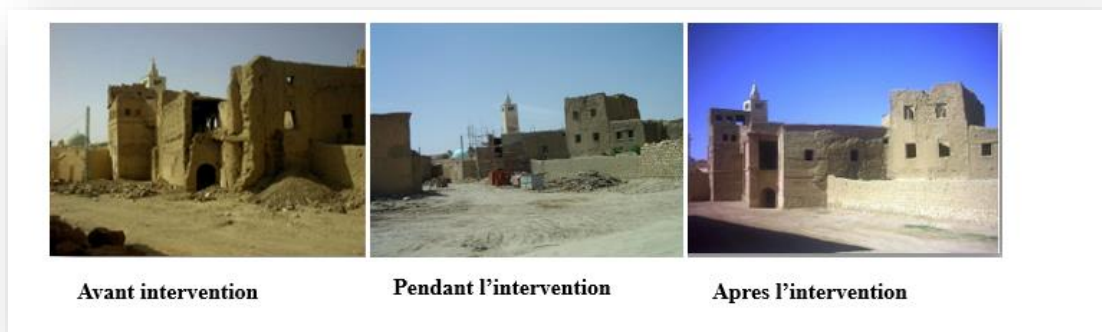
En 2001, et suite aux interventions précédentes, une opération de mise en valeur du patrimoine archéologique, requalification de l'ancien noyau de Khanguet Sidi Nadji a été lancée. Cette opération représente la plus grande intervention qu'a connue le ksar sur les plans technique et financier. Postulée par la direction du tourisme et pilotée par la direction de l'urbanisme et de la construction, le bureau d'étude technique d'architecture et d'urbanisme choisi pour cette mission appelé « *El Manar* » et concerné par l'étude d'un P.O.S dans la commune de Khanguet Sidi Nadji, est aussi désigné à assurer l'élaboration du dossier d'étude et assurer le suivi des travaux. Dans cette opération, les travaux prévus sont le traitement des logements évolutifs intégrés dans le site, la rénovation de l'accès et du mur de protection, l'aménagement extérieur et la restauration de la *Sraya* « *Maison Lehsainia* » (S. Makhloufi.2010). Tous ces objectifs n'ont malheureusement pas abouti, C'était une opération anarchique et inachevée qui a dégradé encore davantage le cadre bâti.

Photo n°158 : *La Saraya* avant et après l'intervention : résultat projet inachevé et vide.
Source : BET. El Manar.2002-2007.

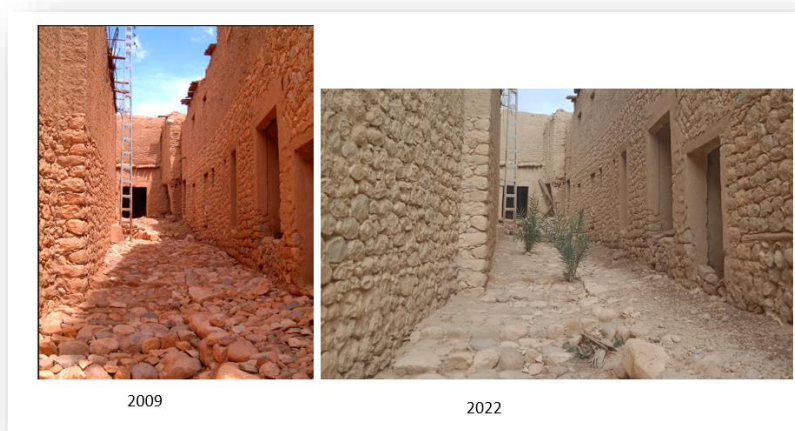
S'ajoute à ces interventions, la reprise de la digue de protection contre les eaux pluviales sur la crête Est, restauration de la muraille du ksar et le pavage de quelques ruelles. Ces travaux ont été entrepris par un privé, la direction de la culture de Biskra et un spécialiste en patrimoine.

Photo n° 159 : Une ruelle pavée en pierre en 2009, dégradée en 2022 en l'absence d'entretien. Source : Auteure.2022.

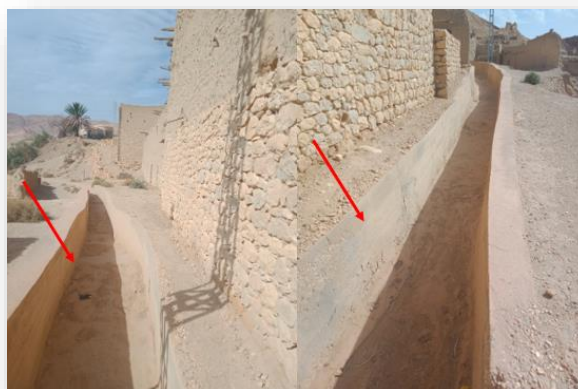
Après avoir soulevé les nombreux problèmes précédemment évoqués (chapitre 06), nous allons donner quelques techniques de réhabilitation. Cependant, le choix d'utiliser l'une de ces techniques dépend de la connaissance des savoir-faire traditionnels, du mode de construction utilisé et des causes des dommages qui ont entraîné le processus de dégradation. A noter que la reprise de la digue de protection contre les eaux pluviales sur la crête Est du ksar a contribué depuis sa réalisation à diminuer l'effet de l'érosion qui été accentué par l'escarpement.

Photo n°161 : Digue reprise en 2009 dans le cadre des travaux de réhabilitation. Source : Auteure 2022.

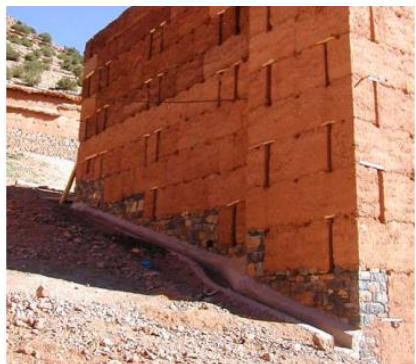
La figure n° 147 représente la façade Sud de la maison 10 de l'échantillon choisis, le drain doit être réalisé à la périphérie du mur de façade et perpendiculairement à la pente qui se trouve à l'Est. Si dessous un exemple d'une construction en pisé avec drain périphérique extérieur.

Photo n° 162 : Exemple de drain extérieur sur un terrain en pente. Source : S. Moriset.2011.

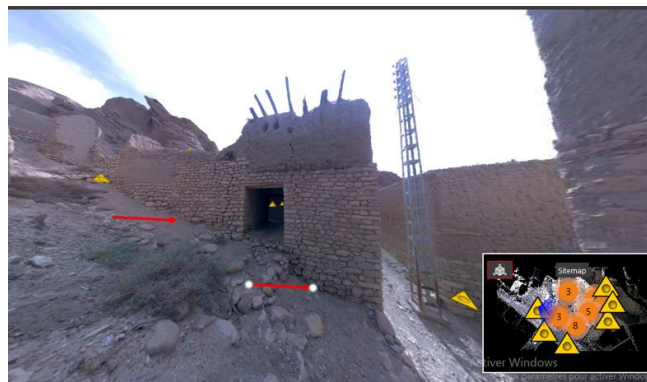
Photo n°163 : Photo JetStream sur la maison 10 montrant l'emplacement du drain extérieur. Source : Auteure.2022

Dans le cas de la maison 10 et 18, en raison de la densité des constructions mitoyennes, il est nécessaire avant de poser le drain, de réaliser plusieurs étapes préparatoires pour garantir son efficacité. Tout d'abord, le sol extérieur remonté contre le mur doit être décapé pour permettre un accès facile et dégagé autour du bas du mur. Ensuite, le bas du mur doit être dégagé de tout matériau encombrant, la végétation située à proximité doit être supprimée, et le dallage étanche, s'il existe, doit être retiré pour permettre une évaporation naturelle de l'eau. (Fig. n° 150).

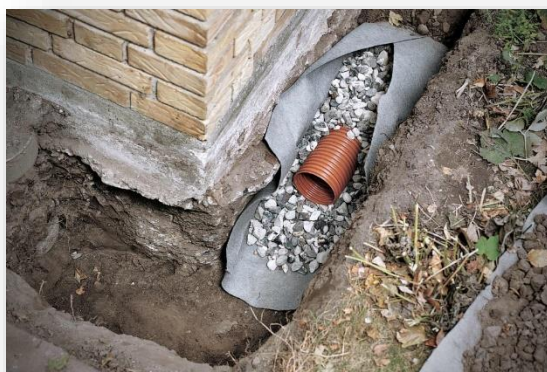
Photo n°164 ° : Drainage extérieur. Source : <https://www.hornbach.ch/projets/evacuation-de-l-eau-par-drainage>. Consulté le 05/02/2022.

Il est important de prendre certaines précautions lors de la réalisation du drain. Il faut notamment éviter de le poser au ras du mur, car cela peut entraîner une instabilité des fondations et une étanchéité à la vapeur d'eau contenue dans le mur. Il est donc recommandé de l'éloigner d'environ 2 mètres pour permettre au mur d'évacuer l'eau qu'il a emmagasinée et d'éviter toute entrave à l'évaporation de l'humidité éventuelle. De plus, il est déconseillé d'enduire les façades la première année après la pose du drain pour éviter les fissures de l'enduit, car l'amélioration hydrique d'un terrain peut entraîner un léger tassement. (J. Coignet et Al .2012).

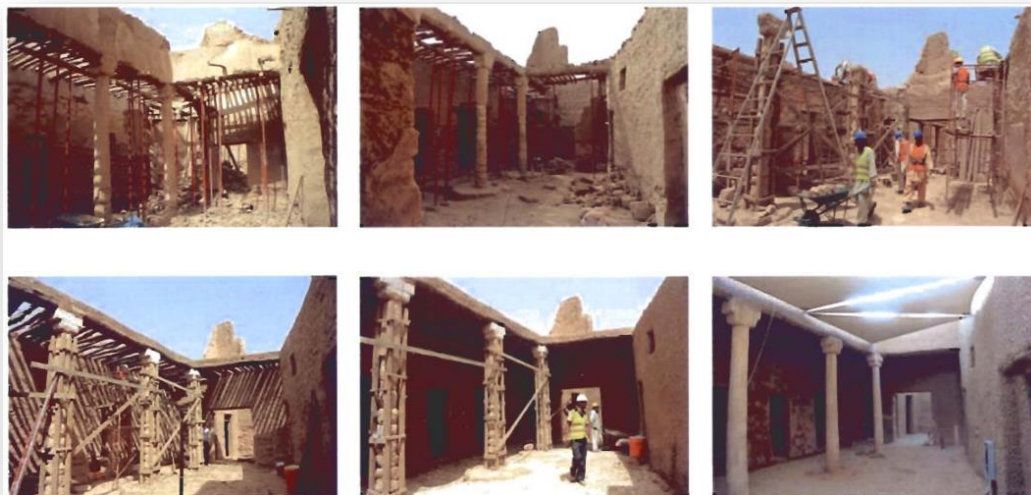
Il est important de maintenir les étais en place tout au long de l'intervention, car ils fournissent un soutien constant et préviennent les parties endommagées de s'effondrer ou de se détériorer davantage. Ces étais peuvent être ajustés et renforcés au fur et à mesure que les travaux de réparation progressent, permettant ainsi une consolidation efficace. En outre, pendant la période de consolidation, il est recommandé de limiter l'accès à l'habitation ou à la

Photo n°167 : Exemples de travaux de protection avant l'intervention (pose d'étais).
Source : M. Bendakir.2012.

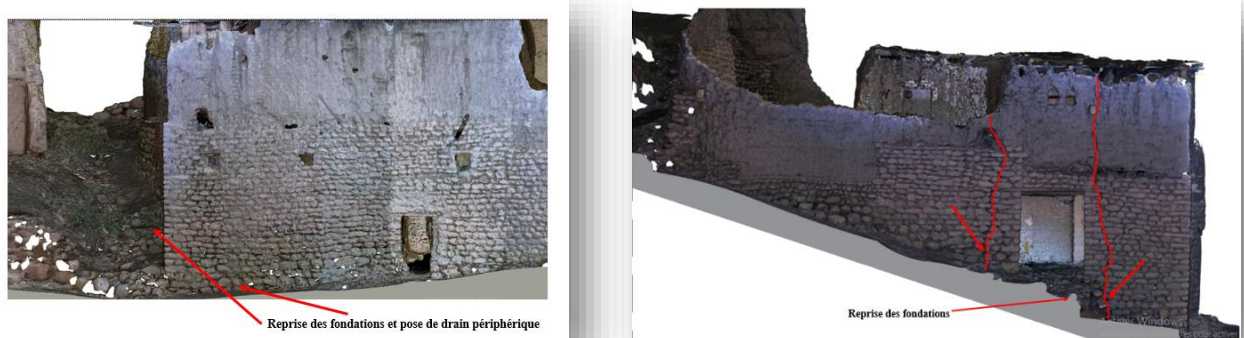
Fig. n°169 : Photo 3D texturée de la façade Nord de la maison 10 indiquant l'emplacement de la reprise des fondations. Source : Auteure .2022.

Les maisons 10 et 18 sont sujettes à des phénomènes de tassements différentiels, nécessitant ainsi la réalisation de travaux de reprise des fondations. Pour la maison 10, il est impératif de procéder à un déblaiement des terres du côté Nord, étant donné la topographie en pente du terrain, dans le but d'assurer un drainage adéquat des eaux pluviales. De plus, l'installation d'un drain périphérique est requise (voir figure n°147 en haut).

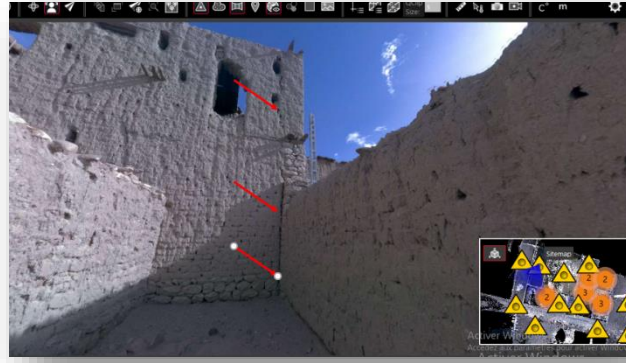
Photo n°168 : Photo JetStream sur la maison 18. Localisation du tassement différentiel nécessitant la reprise des fondations. Source : Auteure.2022.

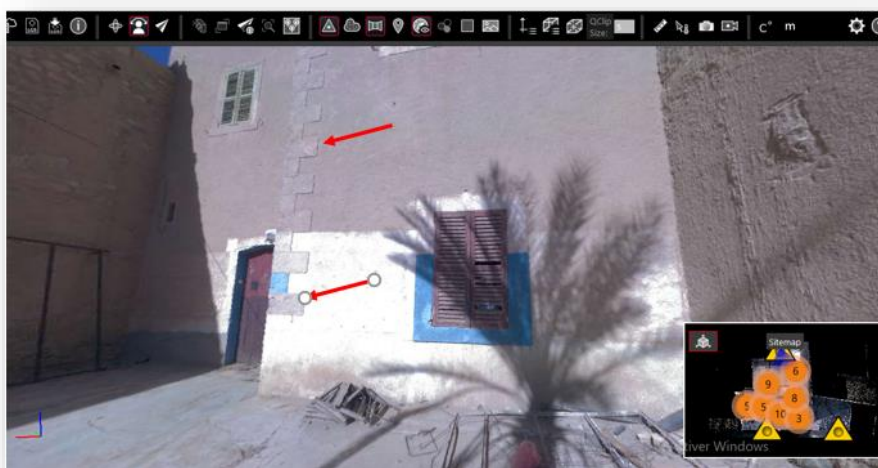
Les angles des constructions en terre sont intrinsèquement vulnérables, et dans le cas spécifique du ksar de Khanguet Sidi Nadji, ils ont subi des dommages dus à l'érosion, qui a été accélérée par l'effet du vent. Un exemple probant de cette problématique est observé dans la maison Ben Hassine, où des travaux de réhabilitation du mur de la façade ont été entrepris, mettant en œuvre l'utilisation de la pierre dans les angles pour les protéger. Cette approche constitue un modèle pertinent à adopter pour les autres échantillons nécessitant des interventions similaires. (Photo n° 169).

Photo n° 169 : Photo JetStream de la façade sud de la maison Ben Hassine dont l'angle est renforcé avec la pierre. Source : Auteure.2022.

Cette méthode est particulièrement adaptée aux constructions en brique de terre. Elle consiste à réaliser un harpage, c'est-à-dire un renfort qui assure une bonne liaison entre le matériau utilisé pour le traitement de l'angle et la terre crue. Cette technique renforce la solidité de la structure tout en protégeant les angles des intempéries et de l'érosion. (Fig. n°176).

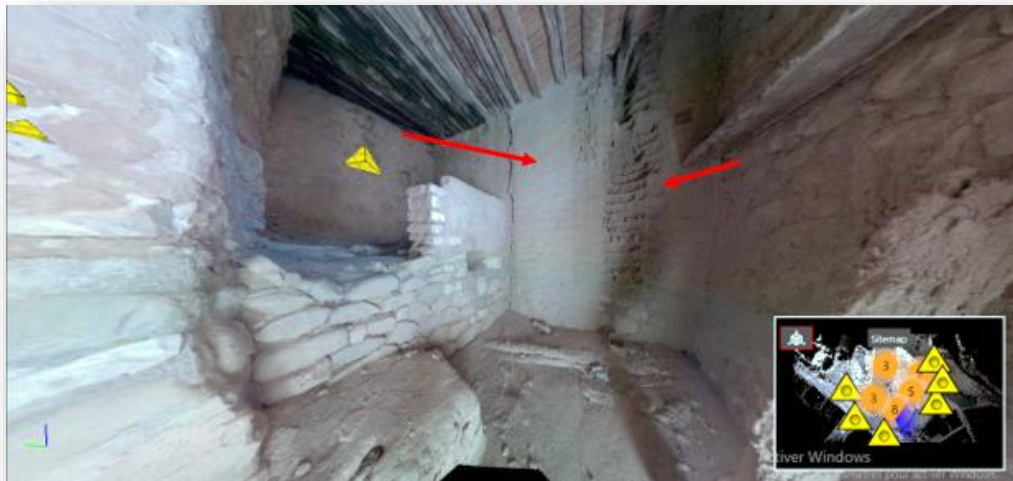
Photo. N°170 : Photo JetStream sur la maison 10 montrant déformation du mur provoqué par le phénomène d'érosion. Nécessité de remplacement de brique.
Source : Auteur.2022.

Au sein de la maison 10 de l'échantillon étudié, le phénomène de déformation se manifeste en plusieurs endroits, comme le met en évidence la photo n°170. Cette pathologie de déformation est exacerbée par l'érosion résultant de l'infiltration d'eau provenant du plancher.

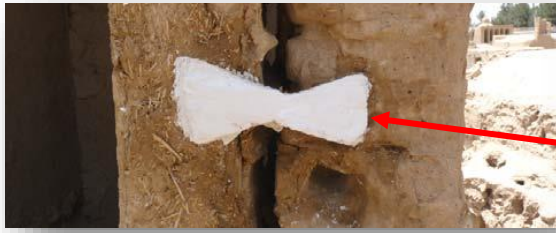
Photo n° 174 : Contrôle de fissures avec la mise en place de témoins. Source : CRAterre-ENSAG.2010.

Avant d'entreprendre toute réparation d'une fissure, une étape cruciale consiste à évaluer la stabilité globale de la structure en installant des témoins, comme illustré dans la Photo. N° 174. Si la fissure est toujours active, il est impératif d'identifier la cause sous-jacente et de la rectifier. Lorsque les fissures sont considérées comme "inactives", ce qui peut prendre plusieurs semaines, il est alors essentiel de renforcer les éléments structuraux en utilisant des tirants, des chaînages ou des contreforts, tout en comblant les fissures avec de la terre. Dans les cas de fissures majeures, il est même envisageable de pratiquer des sutures en utilisant des clés qui seront incorporées dans la réparation du mur en terre.

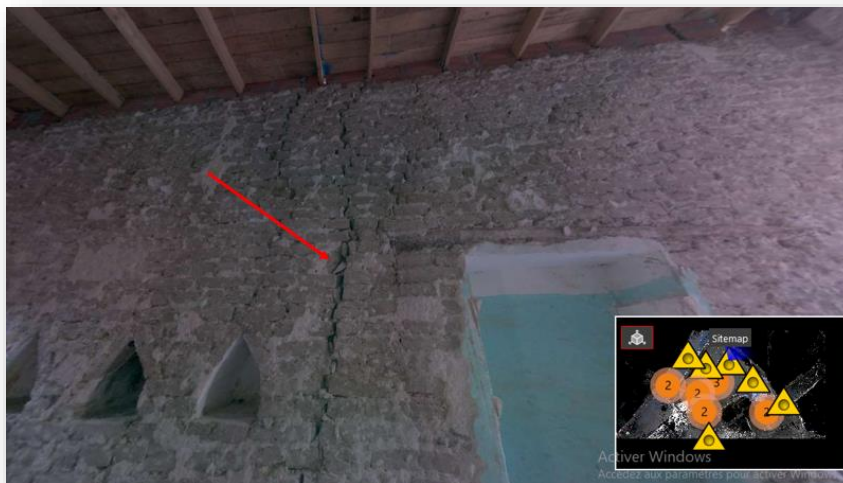
Photo n° 175 : Photo JetStream montrant une fissure de poinçonnement causé par la pose du nouveau plancher inapproprié nécessitant une clef. Source : Auteure.2022.

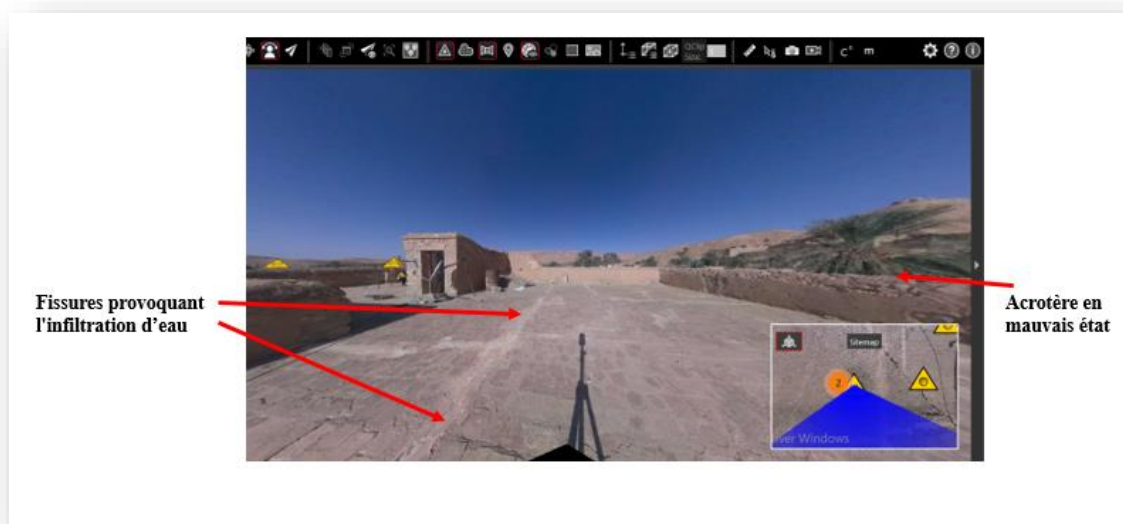
Photo n° 176 : Photo JetStressm sur la toiture terrasse de la maison Ben Hassine montrant la dégradation du plancher et l'altération de l'acrotère. Source : Auteure.2022.

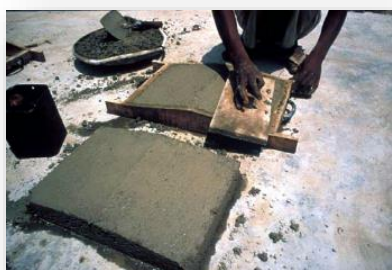
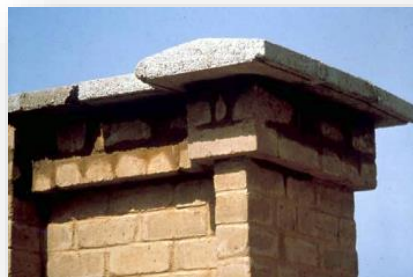
Photo n°177 : Eléments préfabriqués pour protection de l'acrotère. Source : S. Moriset .2011

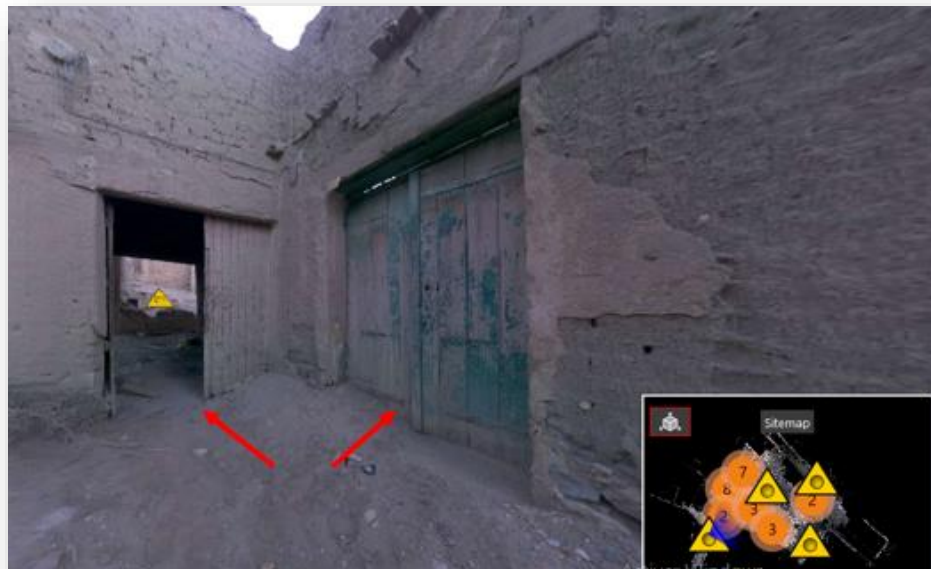
Photo n°178 : photo JetStream sur l'entrée du caravansérail indiquant l'altération des portes et nécessité de réparation. Source : Auteure.2022.

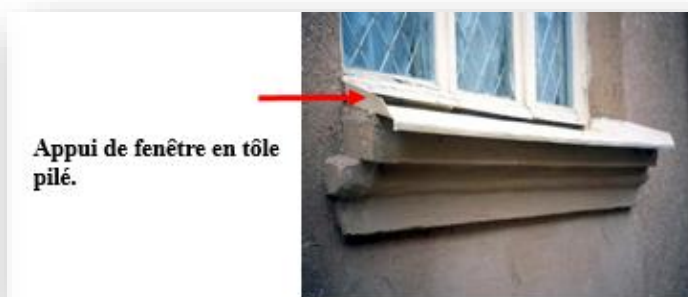
Photo. N° 180 : Plaque de tôle pilé pour l'étanchéité de l'appui de fenêtre. Source : S. Moriset.2011.

Afin de réduire les infiltrations d'eau, plusieurs options peuvent être adoptées pour l'appui des ouvertures, en créant une pente vers l'extérieur d'au moins 5% pour les ouvertures de moins d'un mètre carré et 10% pour les ouvertures plus grandes. Dépasser d'au moins 60 mm à l'extérieur et ajouter un larmier longitudinal en dessous pour évacuer l'eau de pluie.

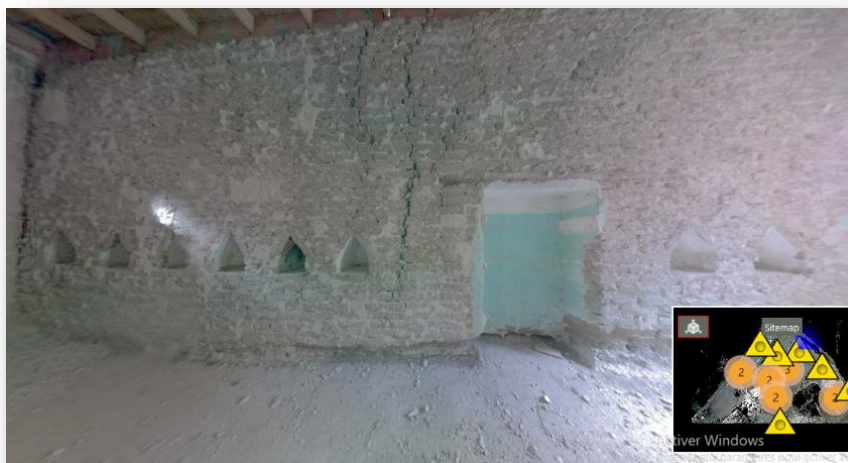
Photo N° : 181 photo JetStream sur la salle de prière de la mosquée montrant les niches dans le mur. Source : Auteure.2022

Dans l'échantillon relevé, une autre catégorie spécifique d'ouvertures, dépourvues de linteau, se manifeste sous la forme de cavités, parfois rectangulaires ou carrées. Leur fonction principale est d'assurer l'aération et l'éclairage des espaces. Quelques traces de ces ouvertures subsistent encore dans les maisons 10 et 18. En revanche, on observe la présence de niches triangulaires dans les murs des espaces intérieurs, notamment au sein de la mosquée. En raison de leur spécificité fonctionnelle et architecturale, ces éléments requièrent une attention particulière en termes de réparation et d'entretien. (Photo n°181).

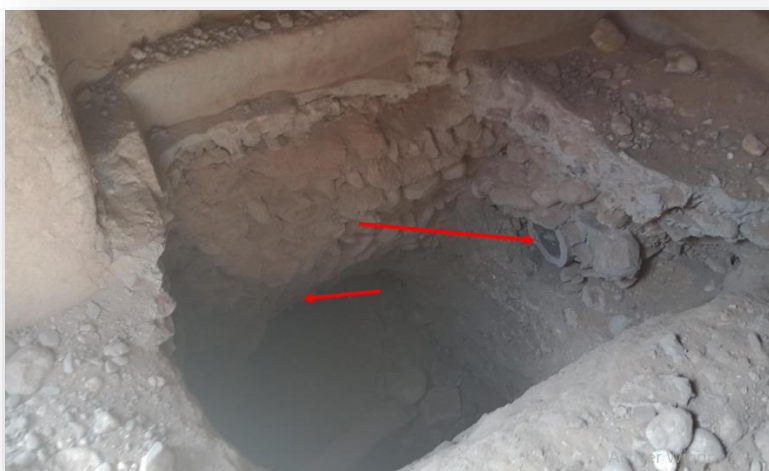
Photo n°181 : canalisation d'assainissement reliée à une fosse septique. Source : Auteure :2022.

Parmi les exemples étudiés, il a été observé qu'aucune installation sanitaire n'était présente, à l'exception de la maison Ben Hassine. Cependant, une canalisation reliée à une fosse septique a été découverte dans l'une des constructions du ksar. Il est fort probable que ces travaux aient été réalisés récemment.

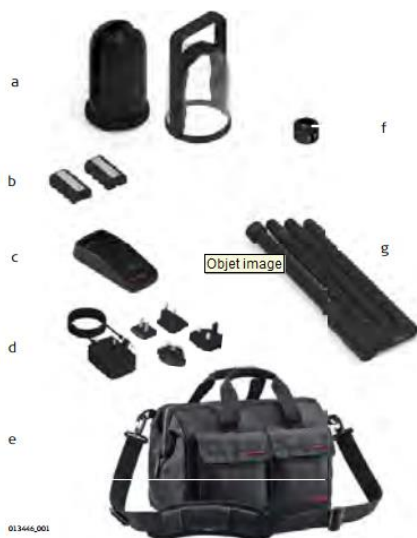
Composants du système BLK360

- a BLK360 instrument et couvercle de protection avec pied intégré
- b GEB212 batteries
- c GKL312 Chargeur
- d GEV192-9 Alimentation CA/CC pour GKL312
- e BLK360 valise de transport
- f BLK360 adaptateur pour trépied
- g Trépied
