CHAPITRE 1

APERÇU SUR LA RÉPARATION

DES OUVRAGES DEGRADÉS EN BETON

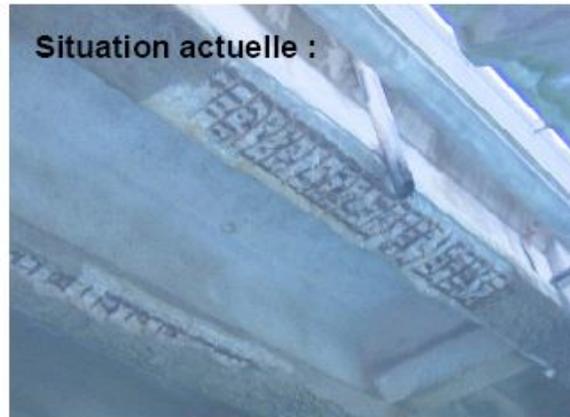
Phot. 1.1- Mise à nu d'armature en sous face d'un pont à poutres. [8]

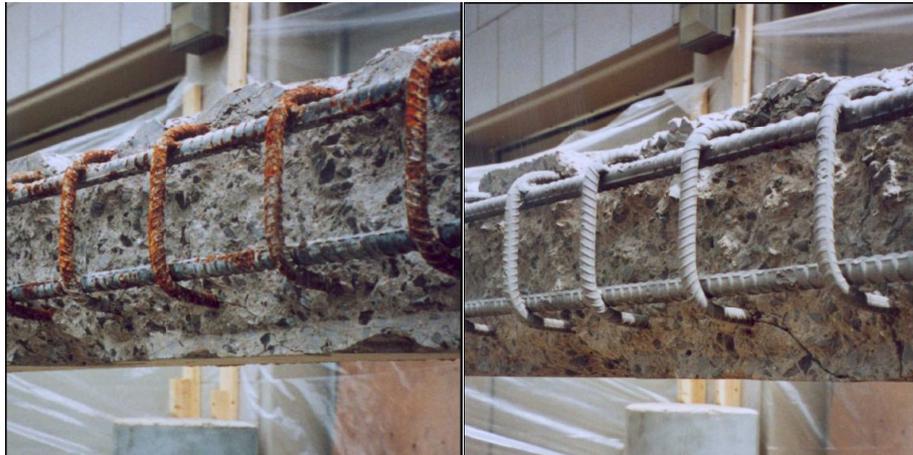
Phot. 1.2 - Surface dégagée avant (à gauche) et après le jet de sable (à droite). [38]

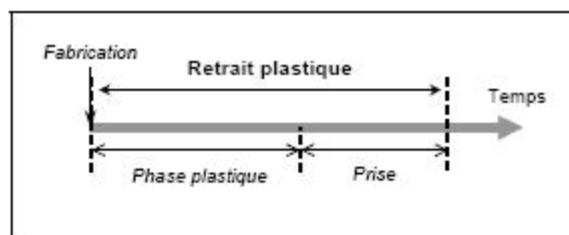
Fig. 1.1 - Définition du retrait plastique. [54]

Dès sa fabrication, et durant toute sa vie, le béton peut subir cinq formes de retrait. A la phase plastique, période s'écoulant entre la fabrication et le début de prise, pendant laquelle le béton ne présente pas de cohésion, il connaît sa première contraction volumique, c'est le retrait plastique, qui est défini de manière classique, comme la contraction du béton en phase plastique consécutive au séchage. Il se développe lorsque la quantité d'eau évaporée à la surface est supérieure à la quantité d'eau de ressuage [54].

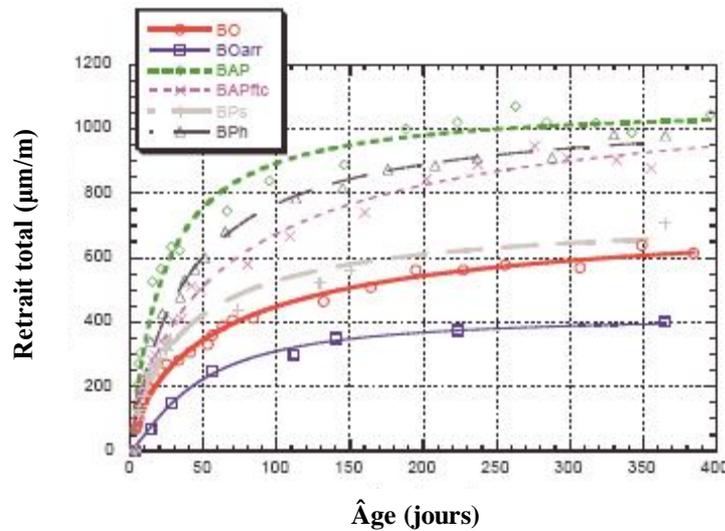
Fig. 1.2 - Retrait total de différents mélanges. [38]

Les courbes de retrait total, de différents mélanges, mesuré sur des prismes scellés de dimension 100 mm x 100 mm x 300 mm, et conservé dans une salle à température et humidité contrôlées ($H_r=50\% \pm 5\%$ et $T_e=20^\circ\text{C} \pm 1^\circ\text{C}$), sont représentées à la fig.1.2 où nous pouvons constater que les amplitudes de retrait total vont de 500 $\mu\text{m}/\text{m}$ pour les BO à 1000 $\mu\text{m}/\text{m}$ pour les BAP, de même les cinétiques diffèrent de façon significative. Par exemple, nous pouvons voir que le taux de retrait des BAP est plus important au jeune âge que le BO. Par contre il semble se stabiliser plus rapidement.

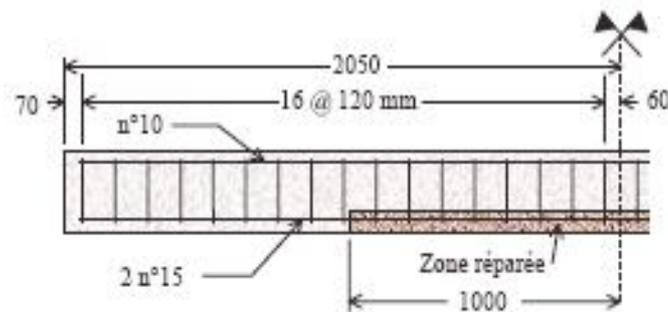
Fig. 1.3- Coupe type et armatures des poutres. [38]

Pour identifier la corrélation entre le retrait et la fissuration L.Molez [38] a effectué des essais sur des structures réparées. Les corps d'épreuves sont des poutres en béton armé de 4.1m de longueur et de section de 0.280x0.210. La fig.1.3 présente la coupe type des poutres. la zone foncée correspond à la zone réparée.

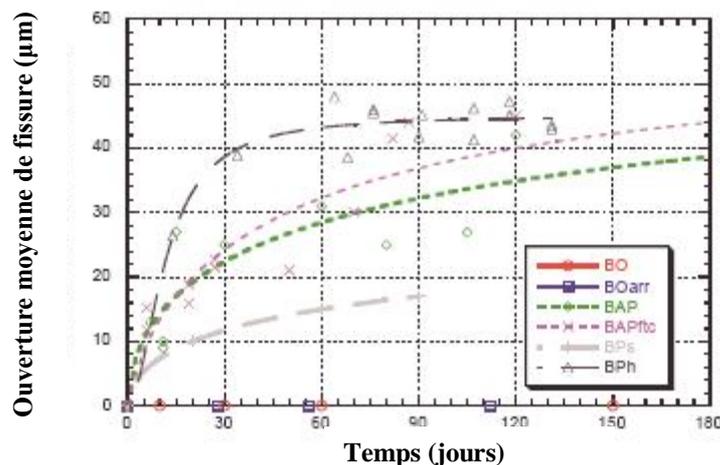
Fig. 1.4 - Evolution de l'ouverture moyenne de la fissure. [38]

Le faciès de fissuration de chaque poutre est observé pendant trois à six mois, où il a utilisé une lunette optique de grossissement 20X munie d'un vernier permettant de détecter les fissures de l'ordre de $5\mu\text{m}$ et de mesurer facilement les ouvertures des fissures supérieures à $25\mu\text{m}$. la figure 1.4, donne l'évolution de l'ouverture moyenne de fissure pour toutes les réparations en fonction du temps de séchage.

Les courbes de cette figure, représentent les tendances générales suivies par chacune des compositions utilisées. Quatre tendances ressortent de ce graphique :

1. deux types de réparation (BO et BOarr) ne fissurent pas de tout ;
2. le BPs fissure très peu ;
3. les réparations effectuées avec les deux bétons auto-plaçants fissurent rapidement, mais le nombre de fissure est stable ;
4. le BPh fissure rapidement, et le nombre de fissures augmente.

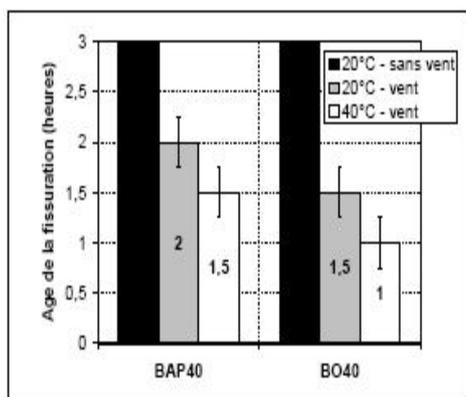
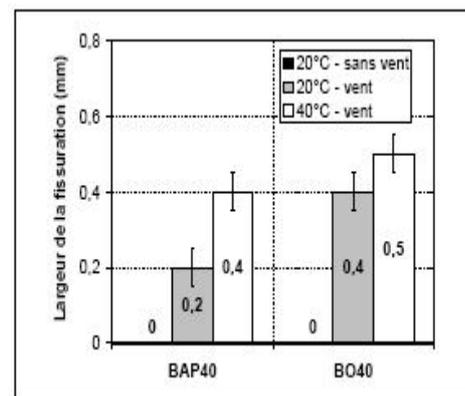
Fig. 1.5 - Age de la fissuration à l'état frais. [54] Fig.1.6 - Largeur de la fissure à 6 heures. [54]

Les résultats trouvés sont représentés dans les figures : 1.5 et 1.6 comme suit :

- aucun des bétons ne fissurent en l'absence de vent ;
- le BO40 fissure plus rapidement que le BAP40.
- La fissuration qui se forme est d'ailleurs plus large.

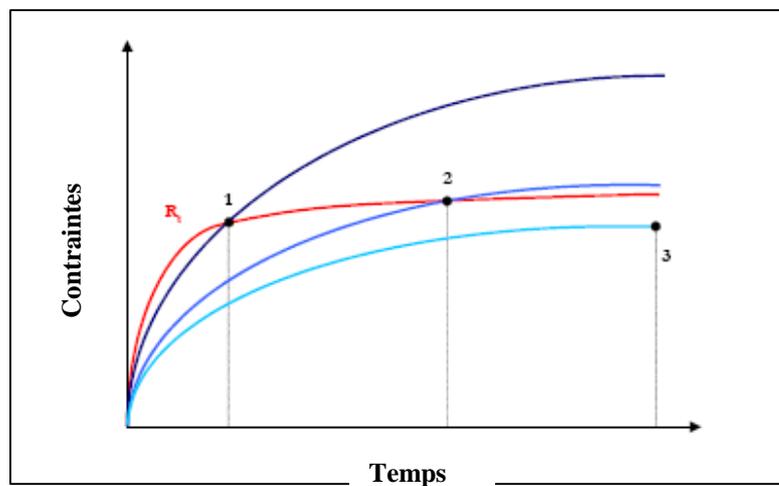
Fig.1.7 - Capacité d'adaptation par fluage. [35]

Plusieurs comportements sont envisageables selon la capacité d'adaptation par fluage du matériau, soit le matériau ne développe pas assez de fluage pour relaxer les contraintes de retrait restreint et la fissuration apparaît alors au jeune âge de réparation (**cas 1**) figure 1.7, soit le matériau développe du fluage de telle façon que l'apparition de la fissuration est fortement retardée mais n'est pas empêchée (**cas 2**), enfin soit le matériau

développe une capacité d'adaptation parfaite et la relaxation des contraintes par fluage empêche totalement l'apparition de la fissuration (cas 3) .

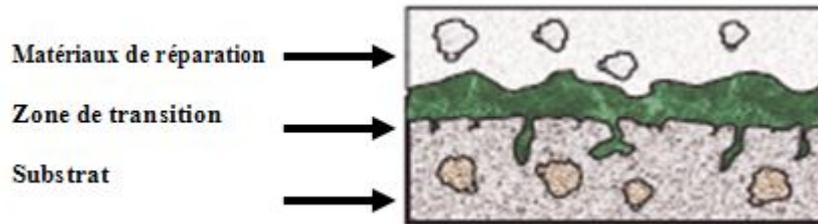
Fig.1.8 - Modèle d'interface dans un système réparation. [38]

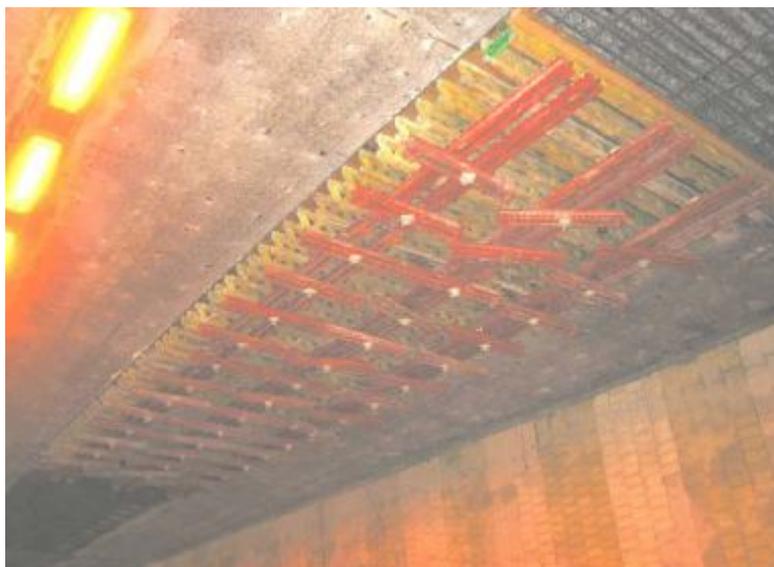
Phot. 1.3 - Coffrage utilisé pour les travaux de réparation de la voûte au Tunnel Notre –Dame-grâce. [45]

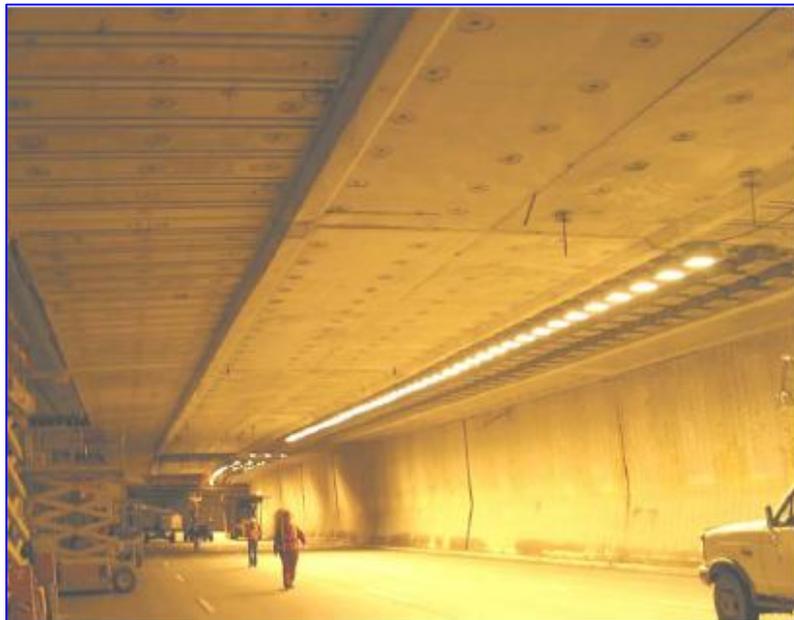
Phot. 1.4 - Aspect final des réparations [45]

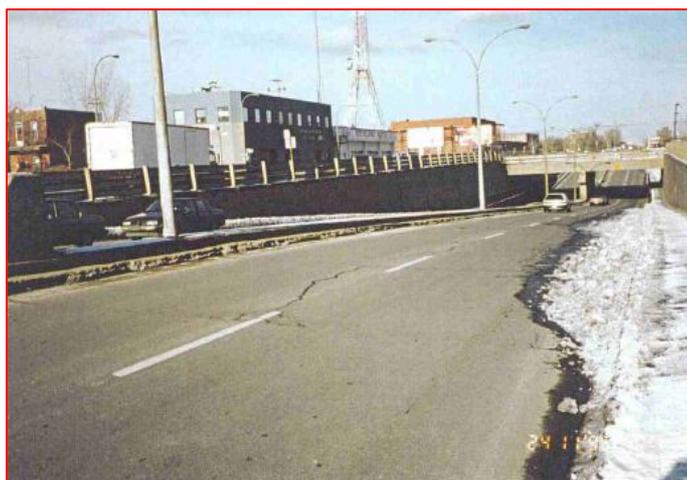
Phot. 1.5 - Passage inférieur Jarry/Querbes avant sa réfection [15]

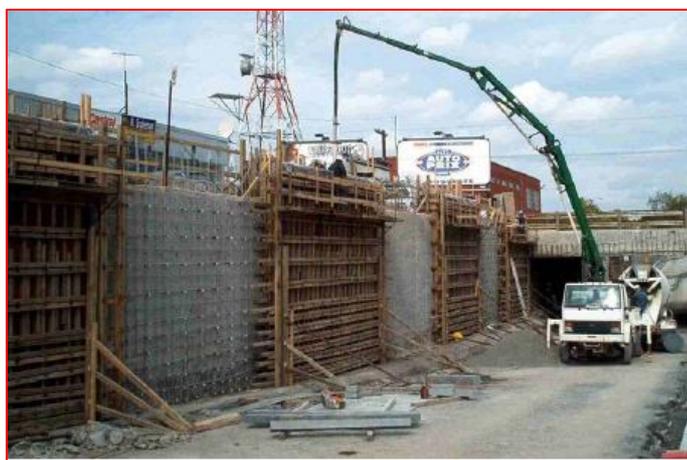
Phot. 1.6 - Mise en place du BAN. [15]

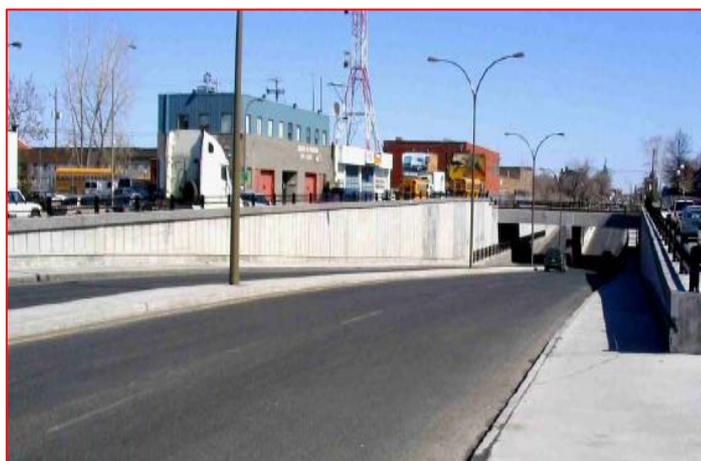
Phot. 1.7 - Passage inférieur Jarry/Querbes tel que construit [15]
